Universidade Federal Fluminense
Instituto de Geociências
Departamento de Geologia e Geofísica

**UTILIZAÇÃO DE SONAR DE VARREDURA LATERAL PARA
MAPEAMENTO DE MACRODETRITOS NO PORTO DE
NITERÓI**

Trabalho apresentado ao curso de graduação em
Geofísica da Universidade Federal Fluminense como
parte da Disciplina de Projeto Final II e requisito
para a obtenção do diploma de Bacharel em Geofísica.

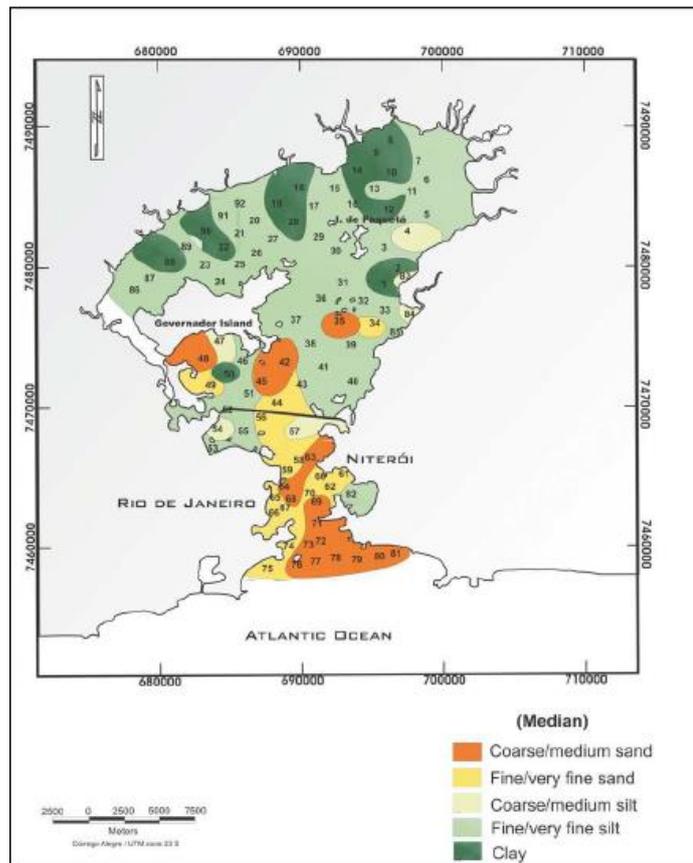
Figura 2: Mapa de distribuição Granulométrica de sedimentos superficiais da Baía de Guanabara – Rio de Janeiro, Brasil modificado de Catanzaro et. al. 2004

Os sedimentos de fundo são basicamente areia, areia lamosa, lama e lama arenosa. A distribuição ocorre baseada na topografia, atividade de correntes e fontes de sedimentos. Sendo os sedimentos mais arenosos próximos a entrada e os mais finos nas porções mais ao fundo da baía (Catanzaro et. al.,2004). Na Figura 2 em detalhe um mapa com as informações batimétricas e granulométricas (Kjerfve et. al., 1997 e Baptista-Neto et. al.,2006).

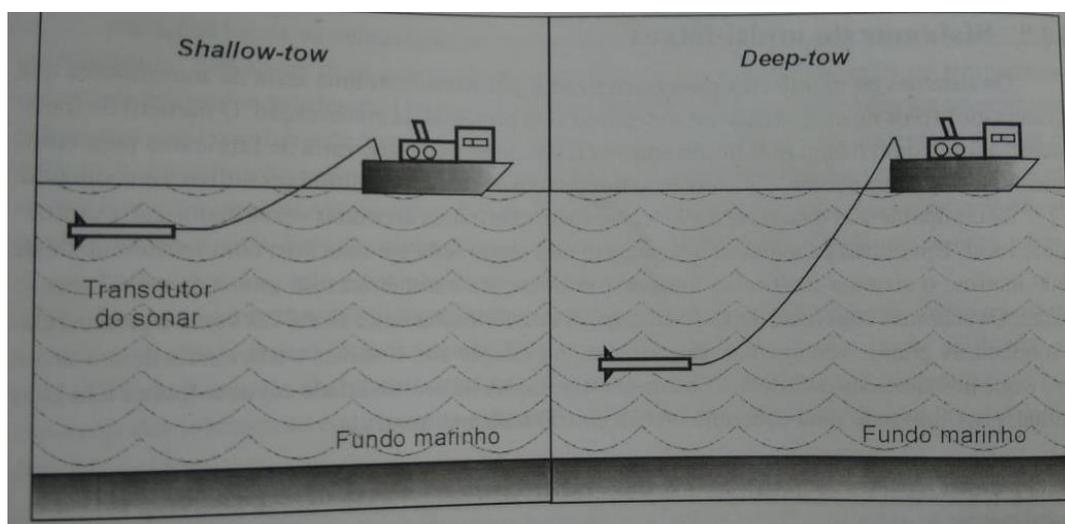
Figura 3: Classificação de sonares a direita os do tipo *shallow-tow* e a direita os do tipo *deep-tow*, modificado de Ayres e Baptista Neto 2004.

Os sonares podem ser classificados em dois tipos, os *shallow-tow* e os *deep-tow* (Figura 3), sendo o primeiro rebocado junto à superfície e o segundo rebocado próximo ao fundo (Ayres Neto, 2000).

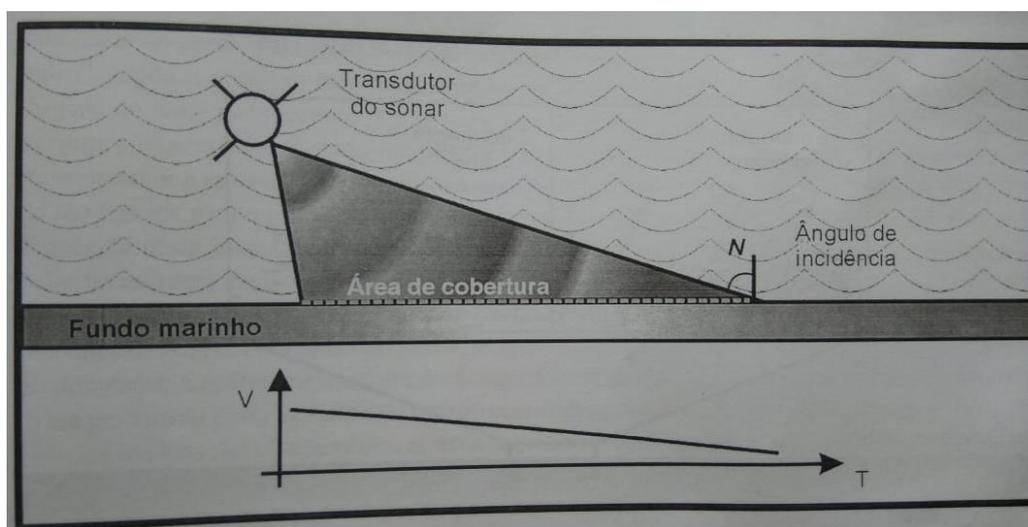
Figura 4: Esquema ilustrando a relação entre o ângulo de incidência e a quantidade de energia refletida modificado de Ayres e Baptista Neto 2004.

O ângulo de incidência, é o ângulo entre o feixe que incide no fundo marinho. Deste modo o ângulo depende da distância entre o transdutor, o fundo e o gradiente do fundo. Geralmente em ângulos maiores, mais energia é refletida e em ângulos menores menos energia é refletida (Figura 4). Conseqüentemente quanto maior for a distância entre o aparelho e o fundo, maior é a faixa de varredura, porém se tem menos informações nas partes mais distais do registro. Em contrapartida quanto mais próximo do fundo menor é o ângulo de incidência para um mesmo ponto o que reduz a energia refletida. Usualmente para balancear esses fatores tende-se a rebocar o aparelho a uma altura aproximadamente de 10% o tamanho da varredura (Blondel & Murton, 1997).

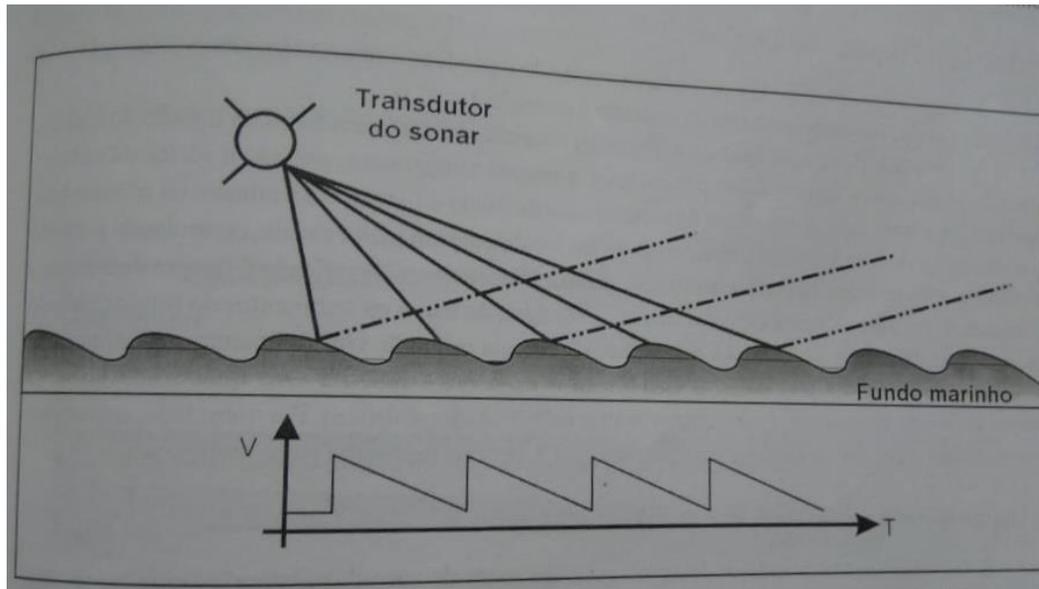
Figura 5: Esquema ilustrando a relação entre a quantidade de energia refletida no fundo e a micromorfologia modificado de Ayres e Baptista Neto 2004.

A micromorfologia do fundo também é um fator que influencia a energia refletida. Como o fundo do mar é irregular em microescala, essas irregularidades locais são responsáveis não só por dispersão da energia, mas também para o incremento da energia refletida. Como as cristas de areia que em um flanco incrementam a energia e no outro flanco dissipam energia (Figura 5).

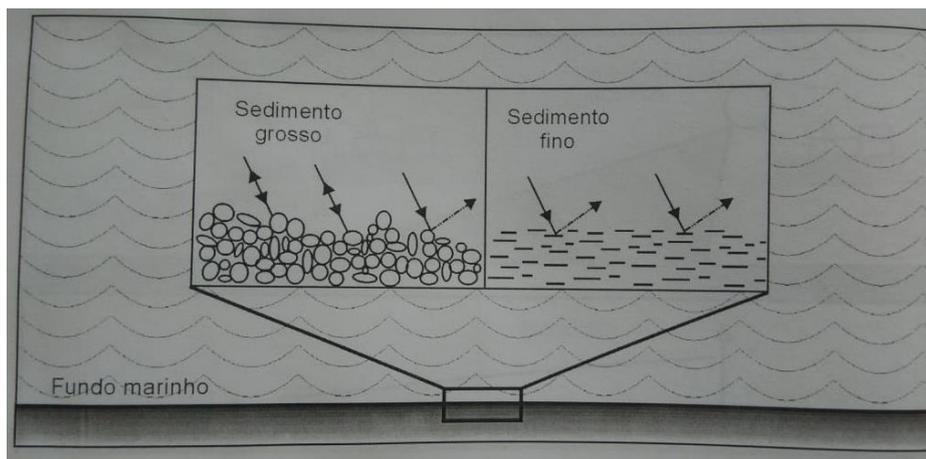
Figura 6: Esquema ilustrando a relação entre a quantidade de energia refletida e a textura dos sedimentos modificado de Ayres e Baptista Neto 2004.

Outro fator controlador é a textura dos sedimentos. A irregularidade e a área de incidência de superfícies com grãos maiores faz com que em determinados pontos a energia seja preferencialmente refletida. Deste modo geralmente sedimentos mais grossos refletem mais energia do que sedimentos com partículas mais finas, porém essa é uma medida relativa (Ayres Neto, 2000). Se tivermos uma área com uma distribuição de areia grossa e areia fina e outra com a mesma distribuição, porém agora com areia fina e lama, ambos os casos irão apresentar padrões de reflexão muito similares. Na Figura 6 pode-se ver como a textura do sedimento influencia a quantidade de energia refletida.

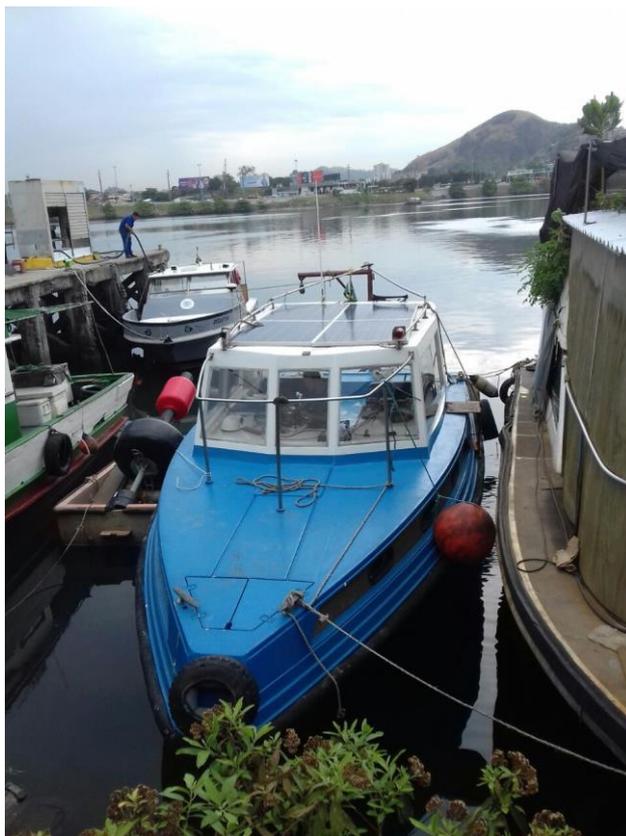
Figura 7: Foto tirada no campo da embarcação utilizada para fazer o levantamento dos dados.

Para a navegação foi utilizada uma embarcação (Figura 7) alugada, nela foi montado todos os equipamentos de pesquisa que foram utilizados pela equipe.

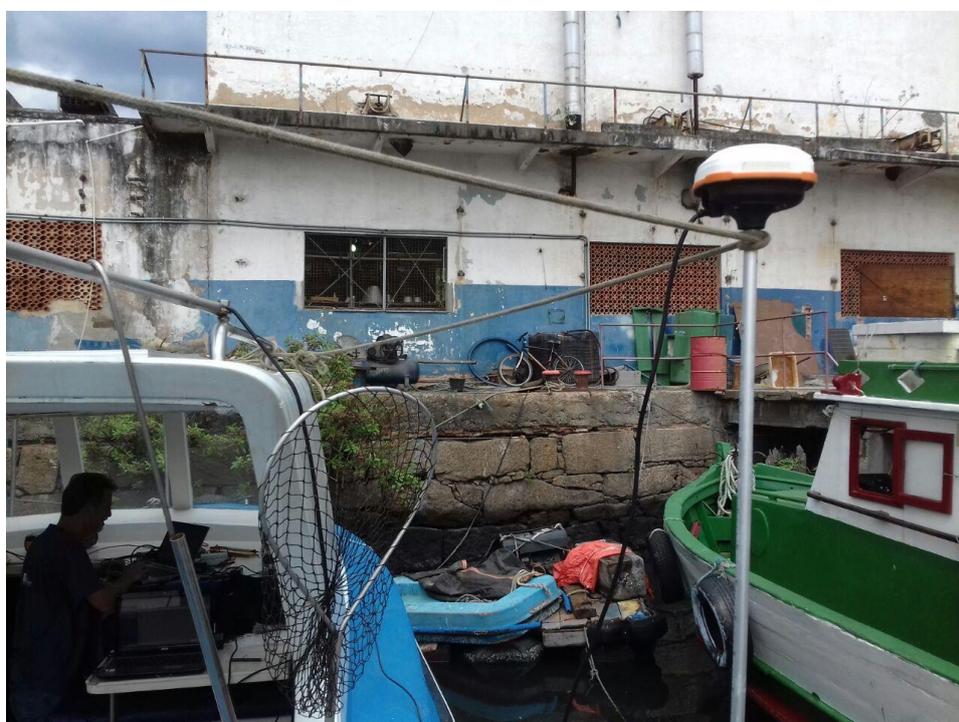
Figura 8: Na imagem amarrado com cordas para manter a estabilidade, o sistema de DGPS Hemisphere, modelo R130, utilizado no campo. Ao fundo o professor Hélio Villena operando o computador com o software Hypack onde estava conectado ao DGPS.

O sistema de posicionamento utilizado foi o DGPS Hemisphere, modelo R130, com correção diferencial via satélite, tendo sua posição obtida com erro abaixo de 1 metro. Este sistema estava acoplado a um notebook com o software Hypack 2012, específico para posicionamento e armazenamento dos dados de posição (Figura 8).

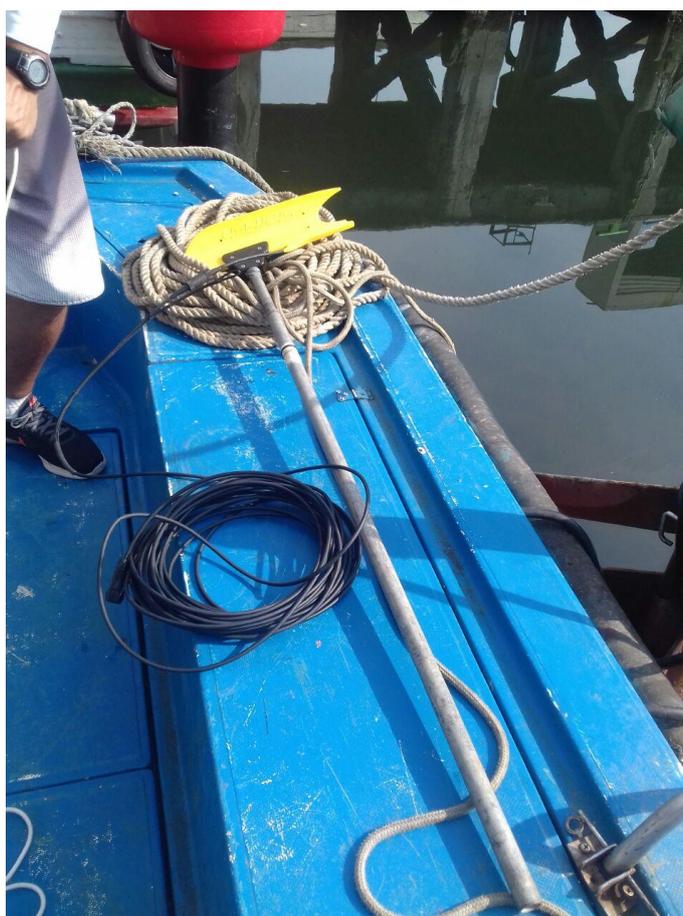
Figura 9: Foto tirado no campo do equipamento de sonar utilizado no campo o Tritech, modelo Starfish 450 acoplado a uma haste metálica antes de ser colocado na água.

Como o objetivo era mapear macrodetritos no fundo foi utilizado um sonar de varredura lateral (ou Side Scan Sonar, SSS). Como algumas partes da área portuária tem baixas profundidades optou-se por utilizar o sonar leve e pequeno e de baixo custo da marca Tritech, modelo Starfish 450. Este estava operando a uma frequência acústica de 400 KHz com uma escala lateral de até 100 metros para cada lado, neste levantamento chegando a uma escala lateral de aproximadamente 35 metros para cada lado (Figura 9).

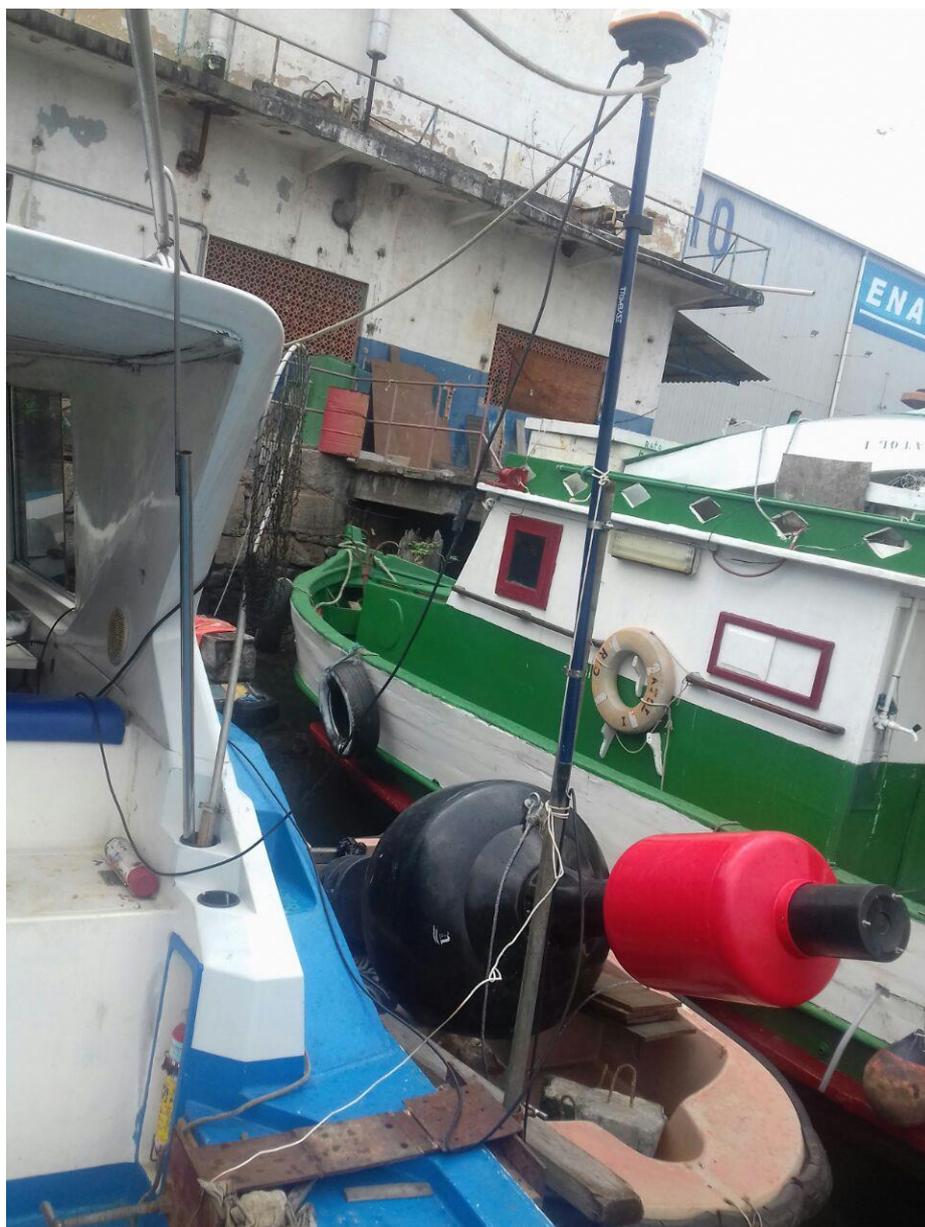
Figura 10: Foto tirada no campo ilustrando com o sistema de DGPS foi acoplado na mesma haste em que foi instalado o sistema de sonar.

O sistema de posicionamento DGPS foi acoplado na mesma haste metálica do sonar, deste modo suas coordenadas eram as mesmas, o que dispensava correções de diferença de localização entre o sistema de posicionamento e o aparelho geofísico (Figura 10).

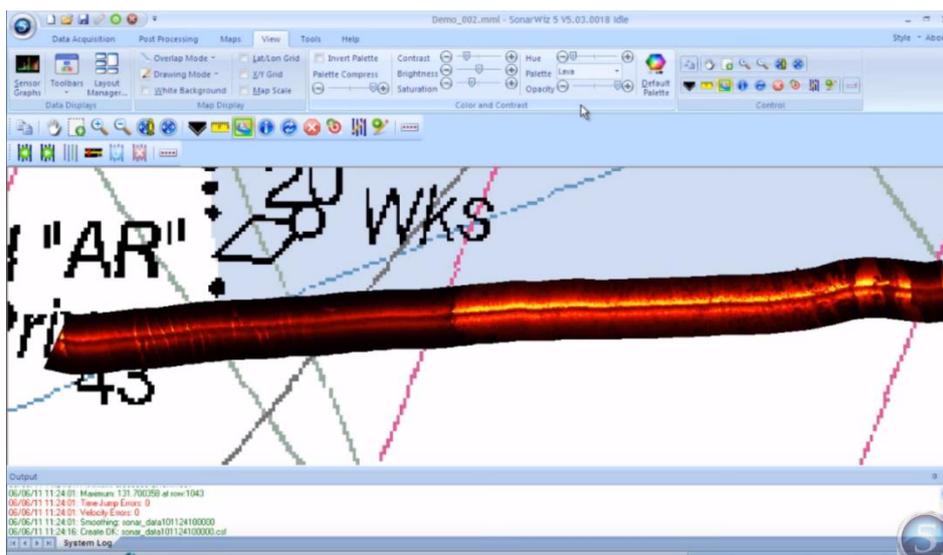
Figura 11: Imagem modificada da utilização do SonarWiz 5 em um dos vídeos tutoriais que a empresa Chesapeake Technology, Inc, responsável pela sua distribuição, disponibiliza para treinamento.

Os sonagramas obtidos foram importados para o software SonarWiz 5 (Figura11). Sendo nele feito o processamento e tratamento das imagens através de correções de ângulo de incidência e ganho diferencial na intensidade do sinal, mudanças em brilho, contraste, gama e mudança de paleta de cores. Tudo isso com o objetivo melhorar a qualidade da imagem, para assim, melhorar a identificação das feições de fundo (Figura 12). Estes passos foram realizados tomando como referência os vídeos tutoriais disponibilizados pela própria empresa Chesapeake Technology, Inc. em seu site.

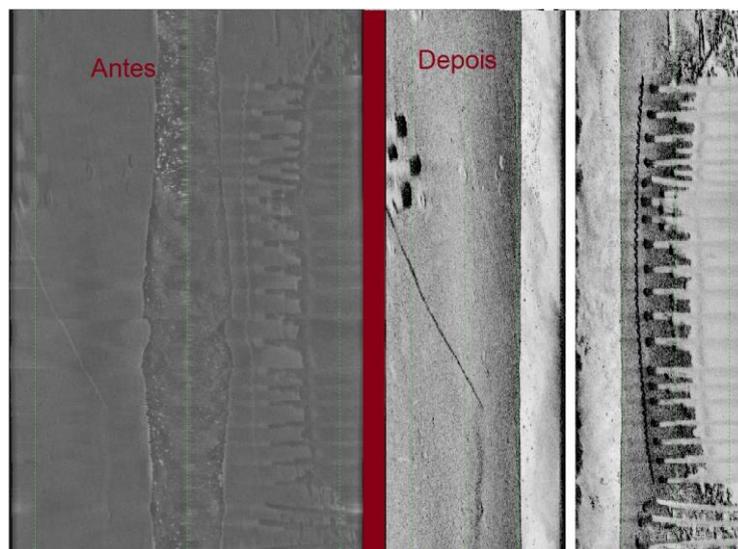
Figura 12: Imagem comparativa ilustrando o sonograma antes de serem aplicadas as correções, mudanças de ganho, contraste, brilho e gama à esquerda. E à direita a imagem depois de serem aplicadas as correções e mudanças.

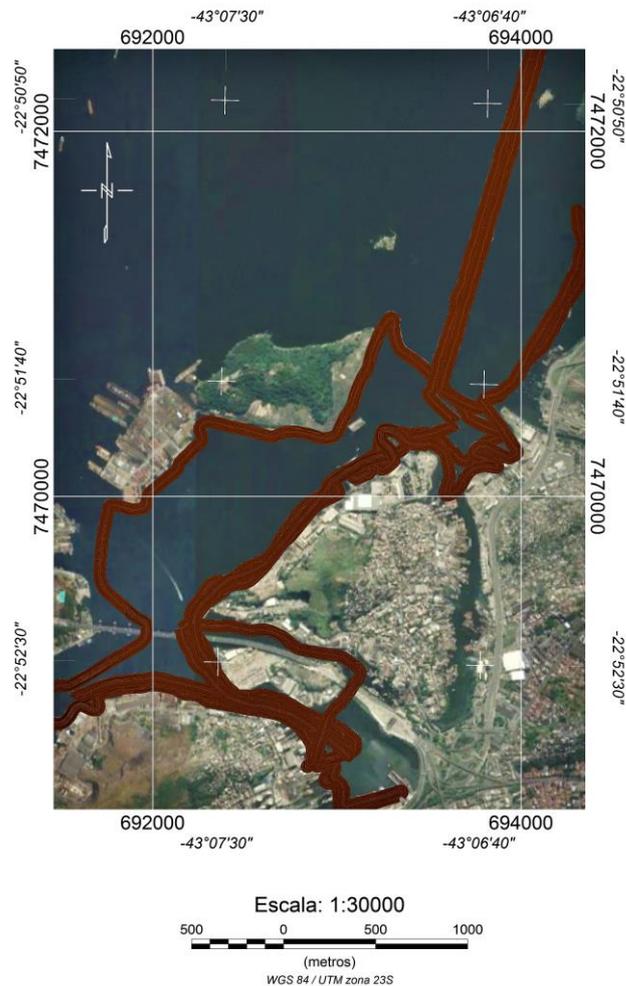
Figura 13: Mapa regional do porto de Niterói –Niterói, Rio de Janeiro, Brasil, ilustrando a distribuição das linhas (em marrom) adquiridas no levantamento de sonar.

Na Figura 13, observa-se que as linhas foram feitas de forma não linear, e muitas delas acompanham as margens, o que não é recomendado pelo manual do aparelho, já que o ideal seria um levantamento o mais linear possível para se evitar distorções nas formas dos objetos em subsuperfície (StarFish 405F System User Guide). Entretanto devido à grande variabilidade de profundidades causada pelos canais de navegação e ao fluxo de embarcações, foi necessário fazer muitos desvios além do interesse de se mapear as margens. Sendo assim, admitiu-se que essas distorções que não afetariam de modo significativo o produto final, pelo fato dos alvos terem morfologia muito intuitiva de se identificar mesmo com deformações. Além do fato de que o interesse era contabilizar as feições e não dimensioná-las.

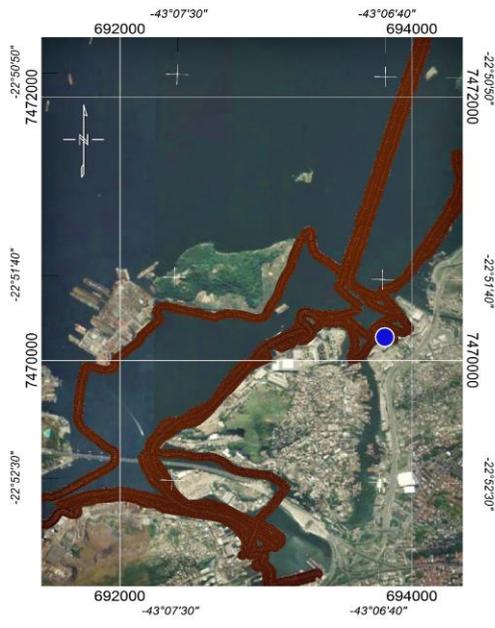
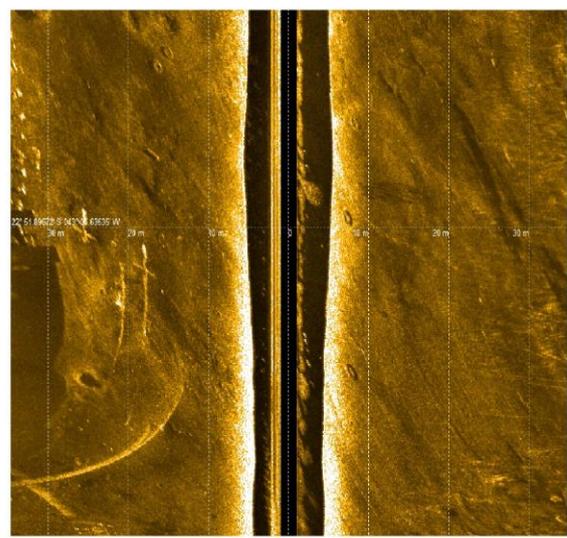
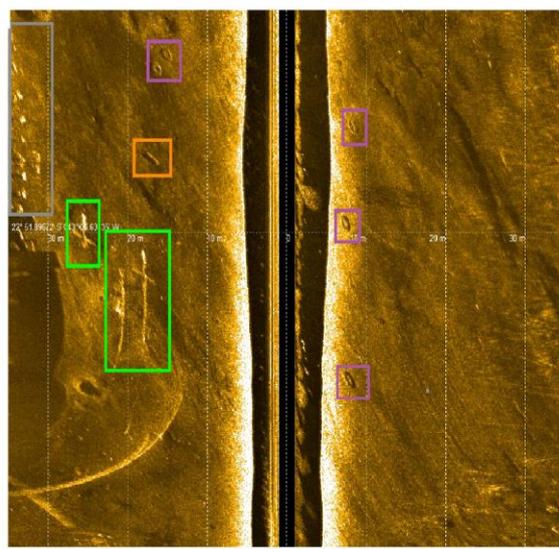
Figura 14: Imagens do sonograma “Âncoras 1” interpretado e não interpretado com sua localização em destaque no mapa regional. Pode-se identificar âncoras, barra de madeira ou ferro, pneus e pilares de estaqueamento.

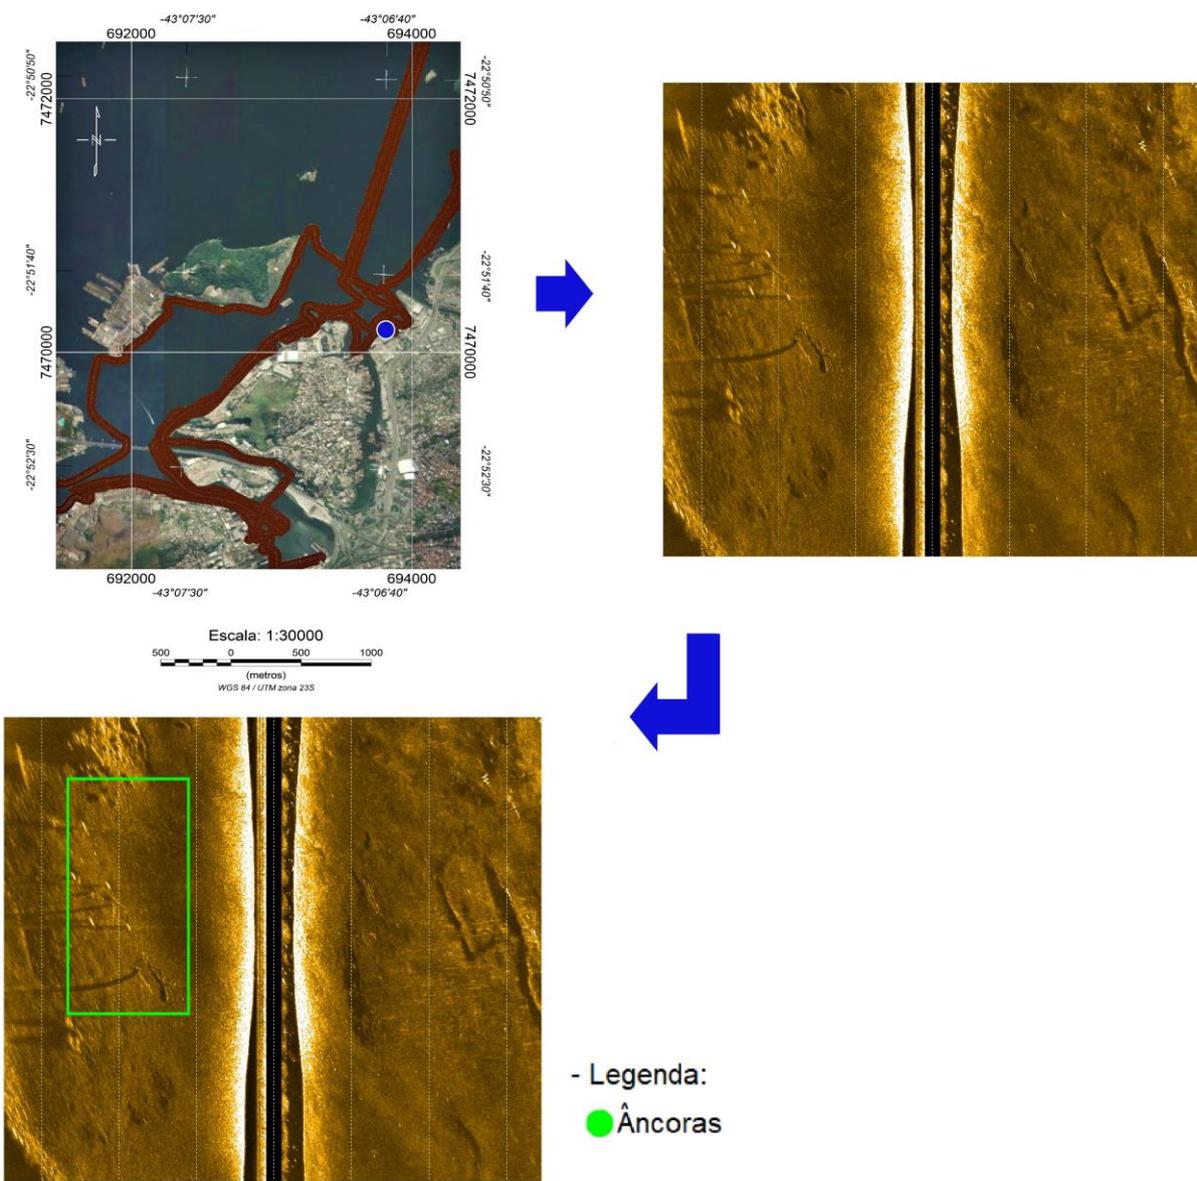
Figura 15: Imagens do sonargrama “Ancoras 2” interpretado e não interpretado com sua localização em destaque no mapa regional, sendo possível a identificação de âncoras.

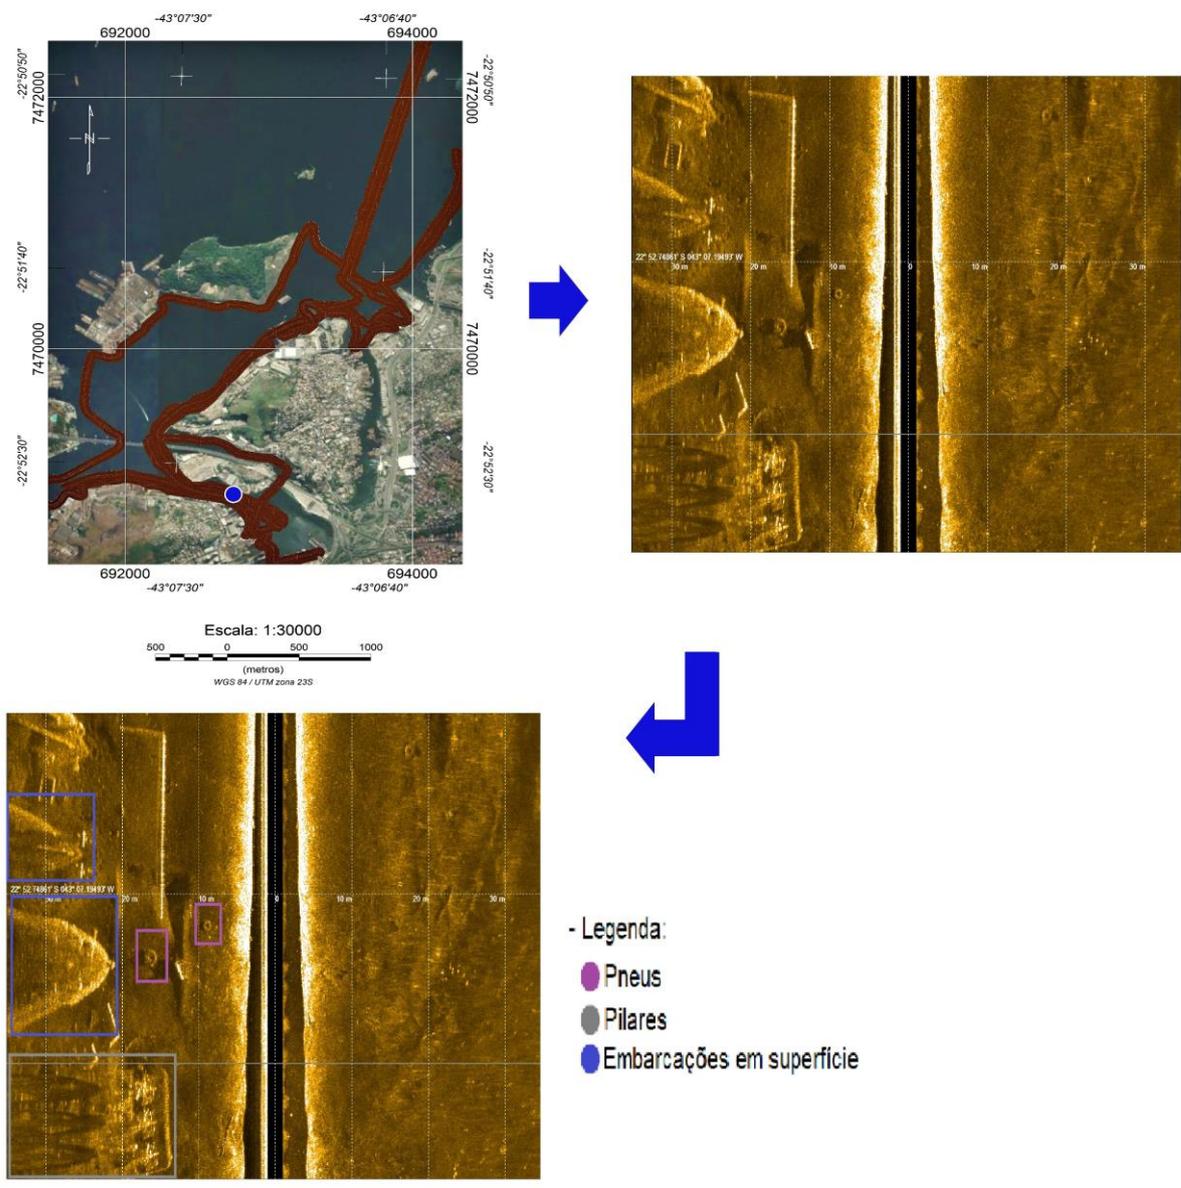
Figura 16: Imagens do sonograma "Barcos 1" interpretado e não interpretado com sua localização em destaque no mapa regional. Pode-se identificar Embarcações em superfície, pneus e pilares de estaqueamento.

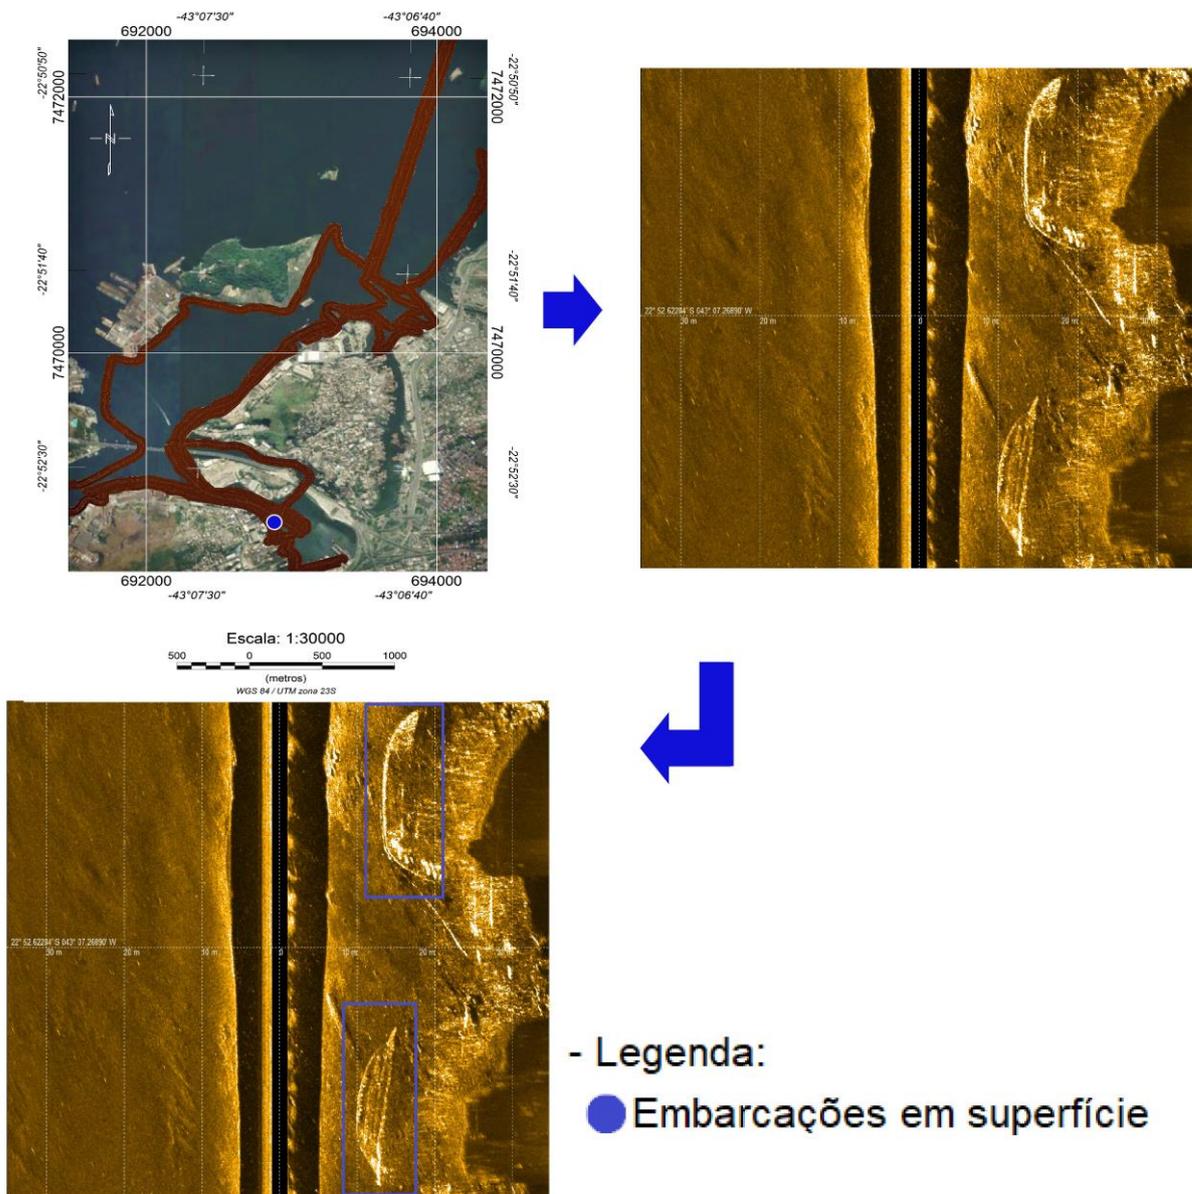
Figura 17: Imagens do sonograma “Barcos 2” interpretado e não interpretado com sua localização em destaque no mapa regional, sendo possível a identificação de embarcações em superfície.

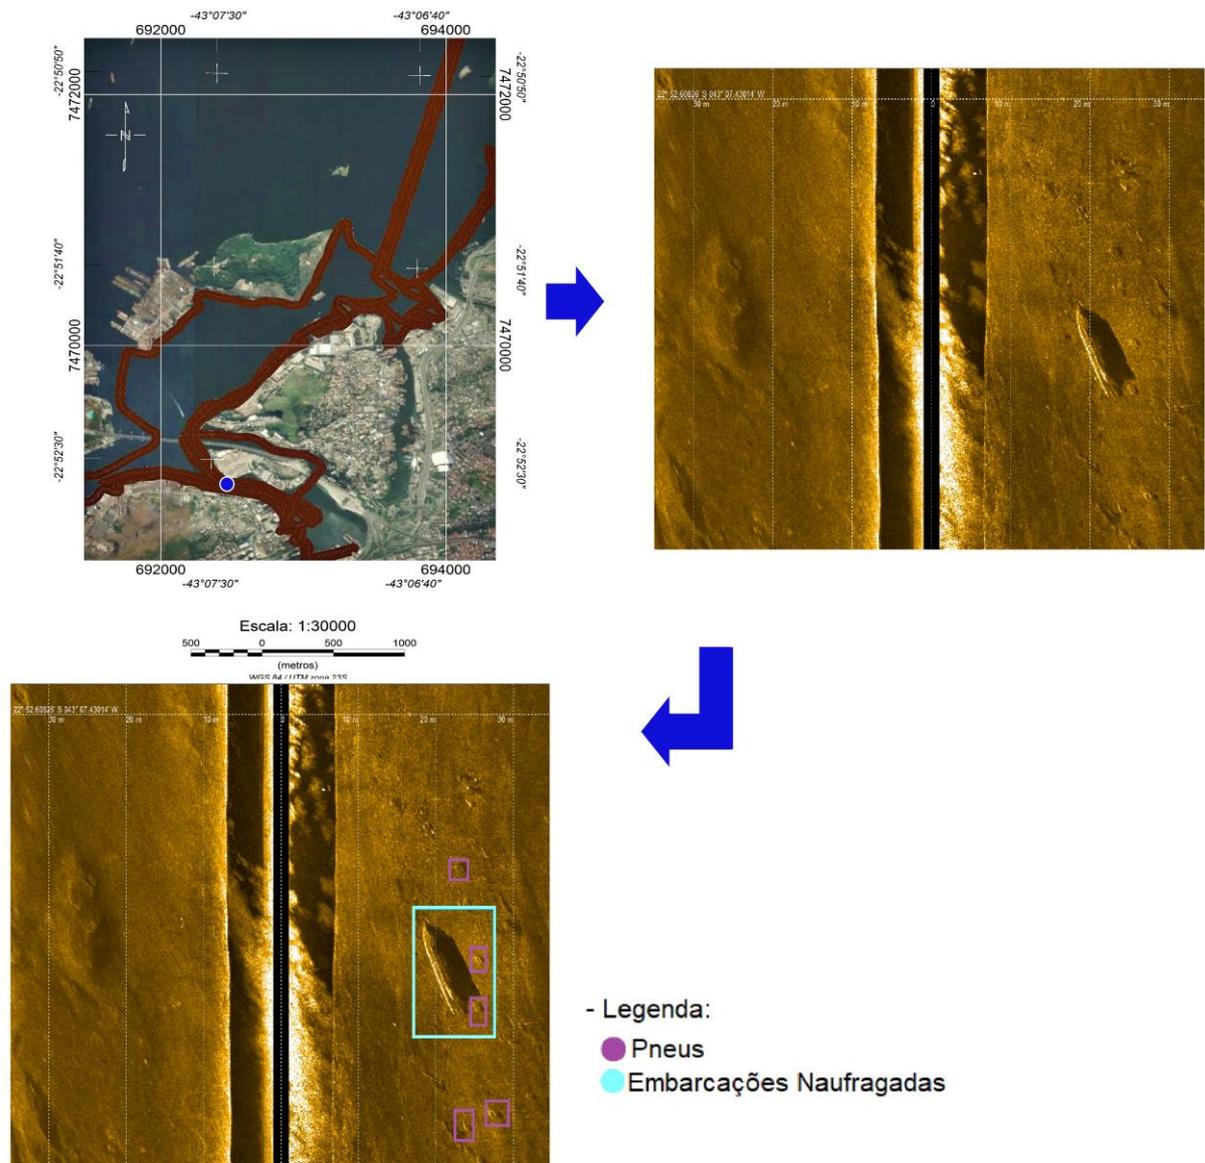
Figura 18: Imagens do sonargrama “Barquinho 1” interpretado e não interpretado com sua localização em destaque no mapa regional, sendo possível a identificação de uma embarcação naufragada e pneus.

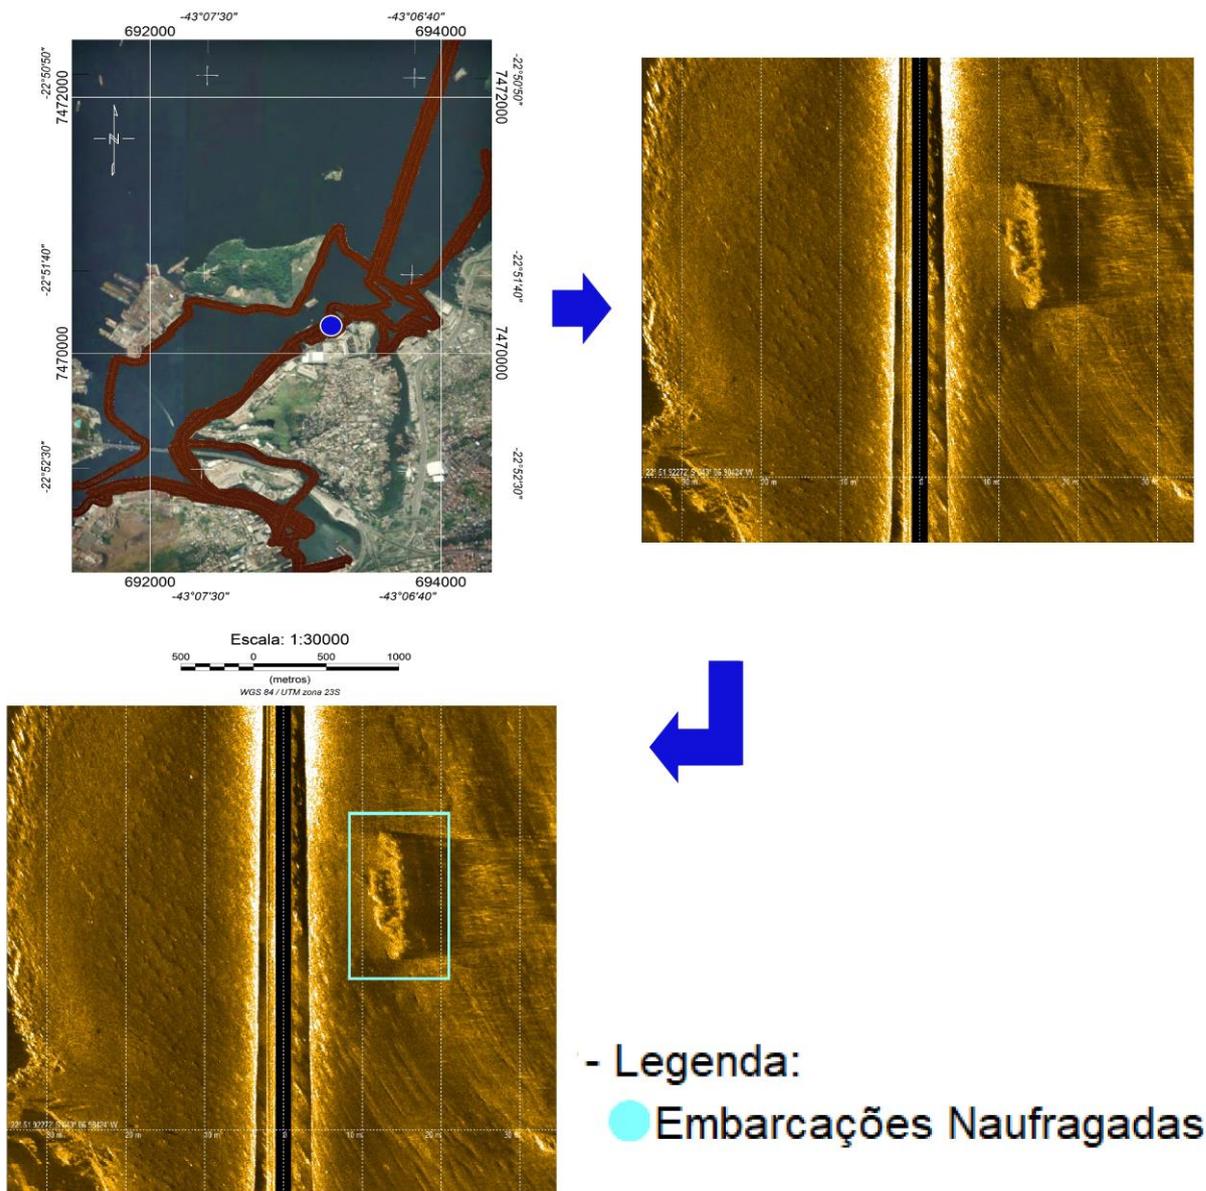
Figura 19: Imagens do sonargrama “Barquinho 2” interpretado e não interpretado com sua localização em destaque no mapa regional, sendo possível a identificação de uma embarcação naufragada.

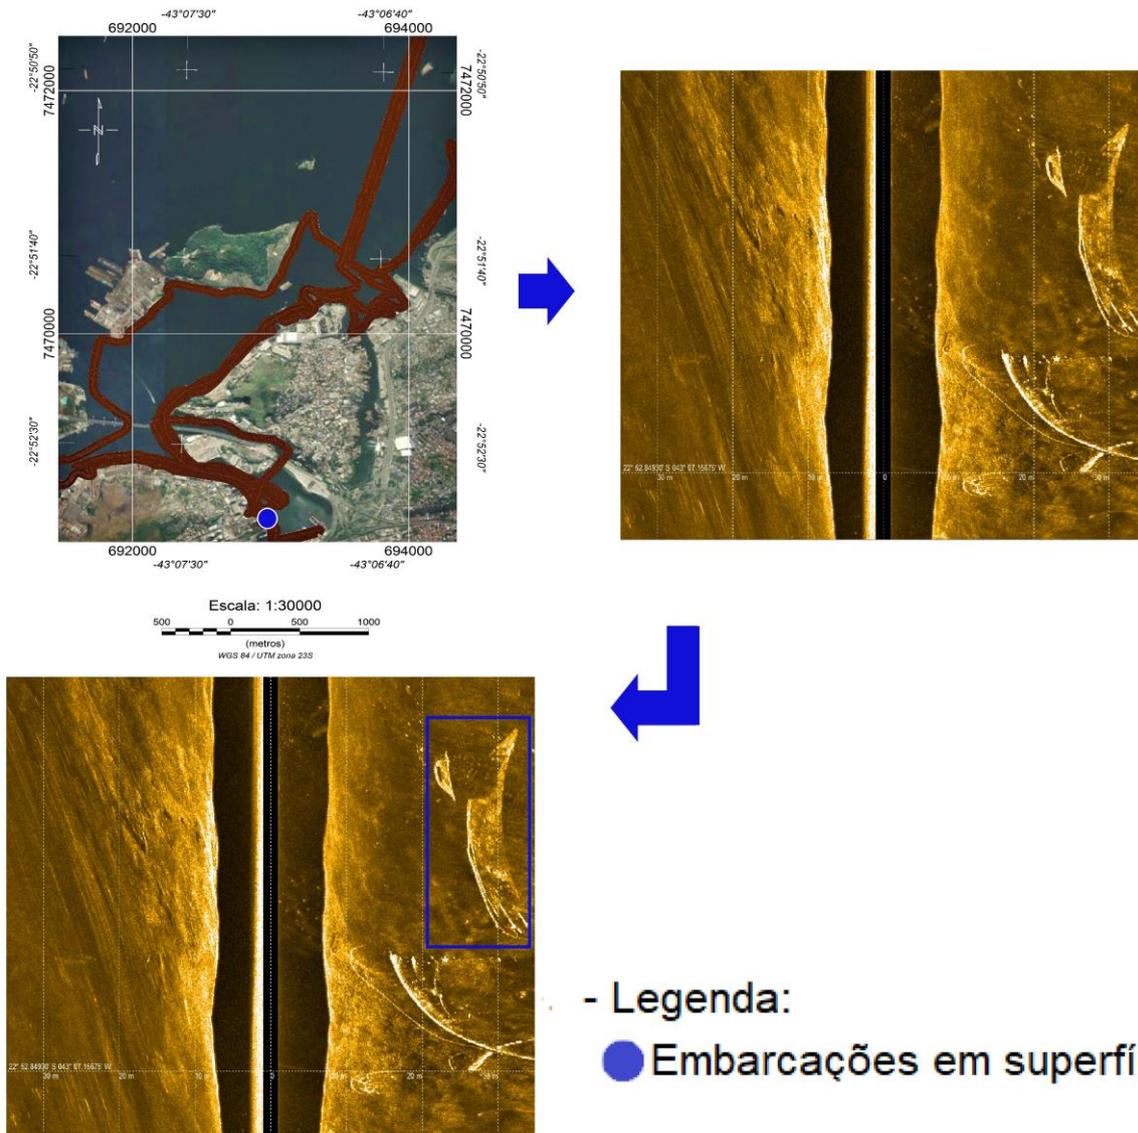
Figura 20: Imagens do sonagrama “Casco Despedaçado” interpretado e não interpretado com sua localização em destaque no mapa regional, sendo possível a identificação de uma embarcação em superfície.

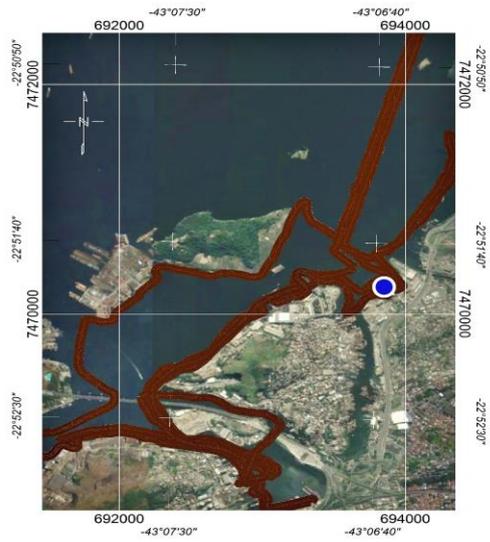
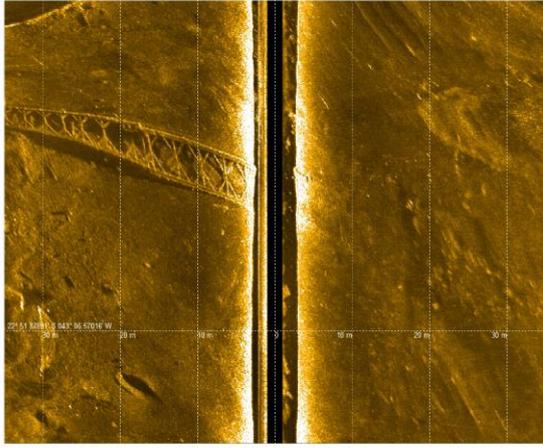
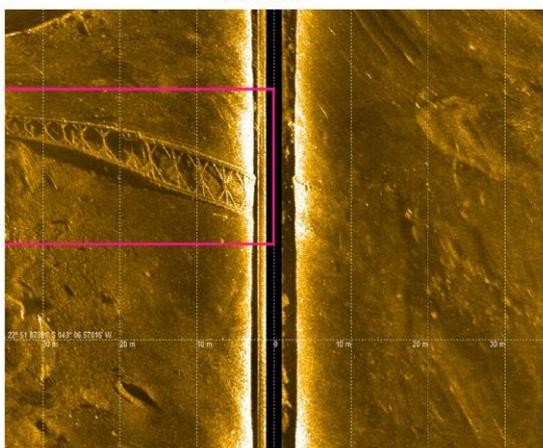
Figura 21: Imagens do sonograma “Haste Guindaste” interpretado e não interpretado com sua localização em destaque no mapa regional, sendo possível a identificação de uma haste de guindaste junto ao fundo.

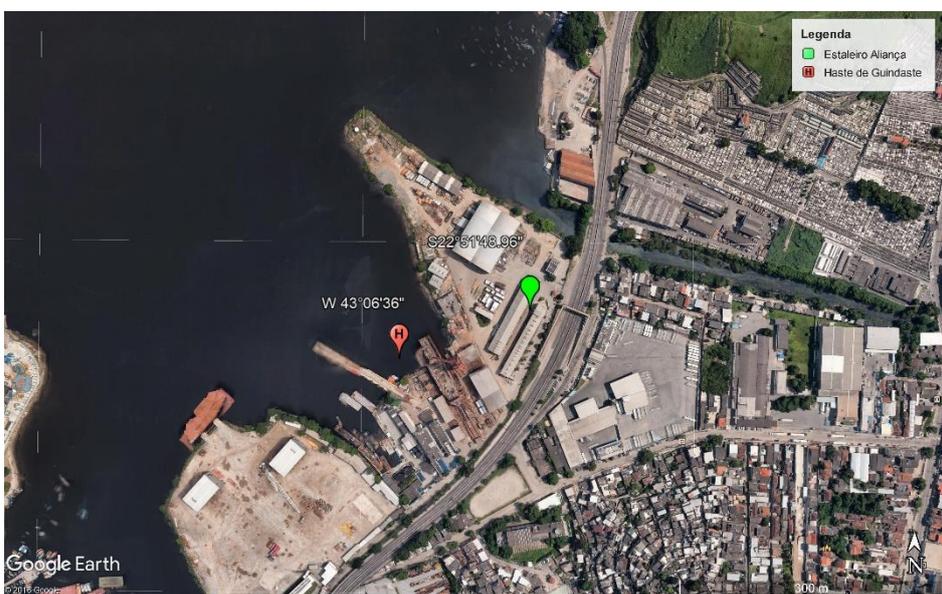
Figura 22: Imagem aérea gerada com o GoogleEarth Pro com a localização da Haste de guindaste identificada no sonargrama da Figura 21.

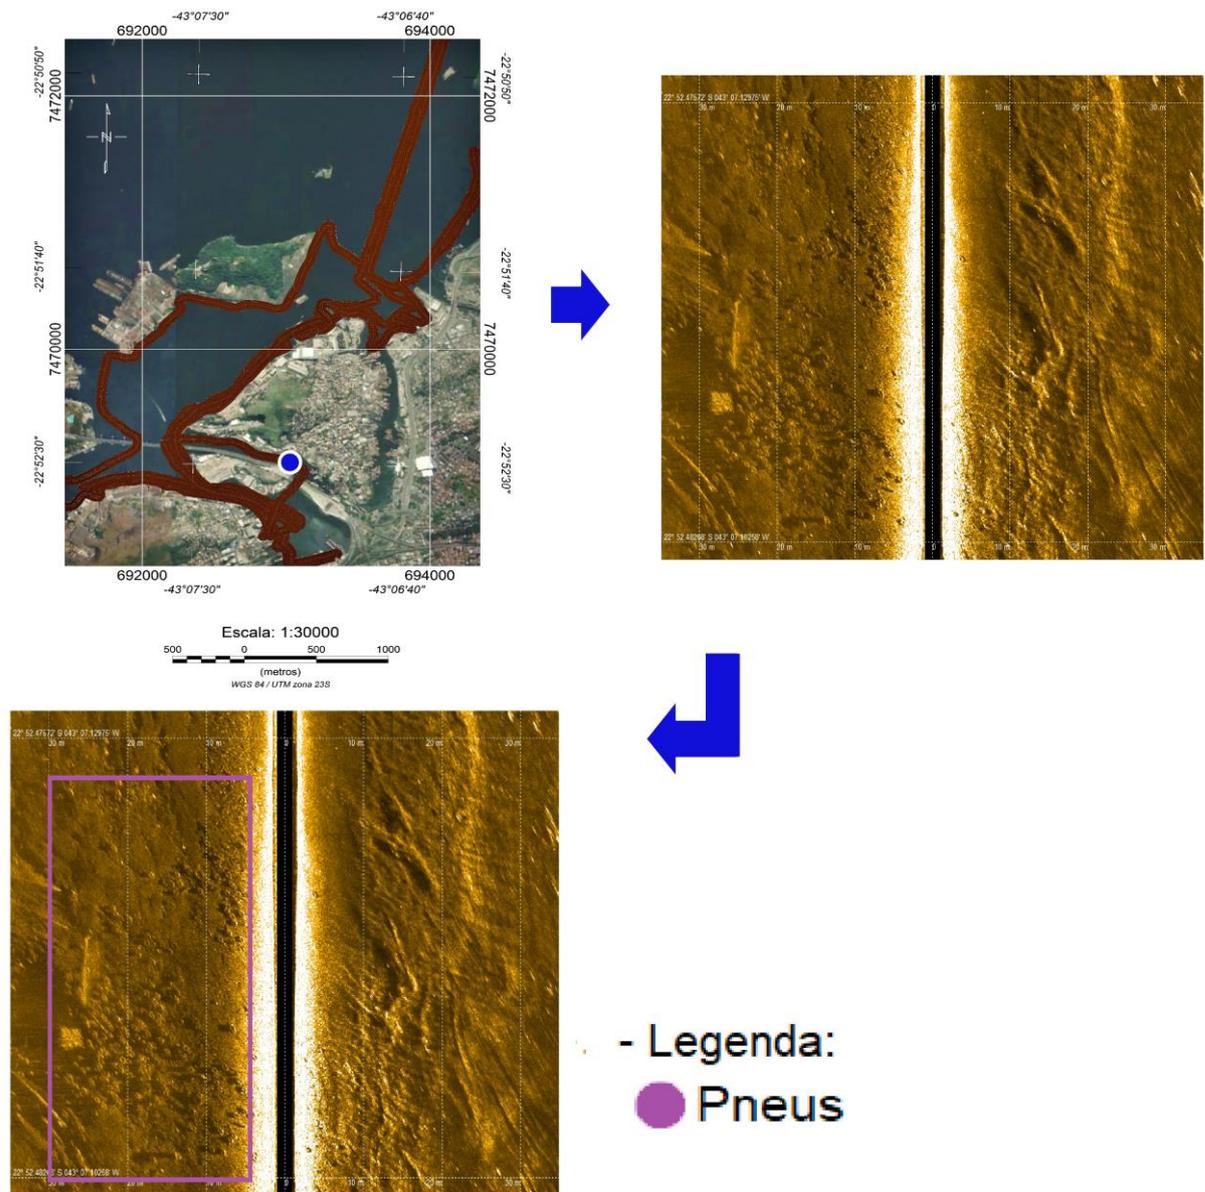
Figura 24: Imagens do sonograma “Mar de Pneus” interpretado e não interpretado com sua localização em destaque no mapa regional, sendo possível a identificação de uma grande quantidade de pneumos.

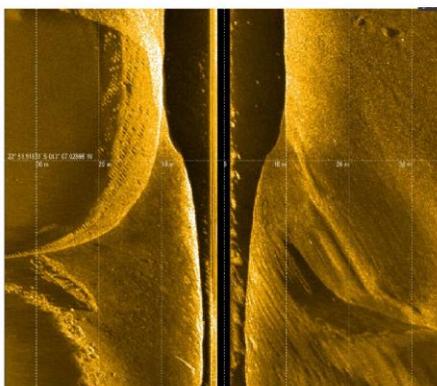
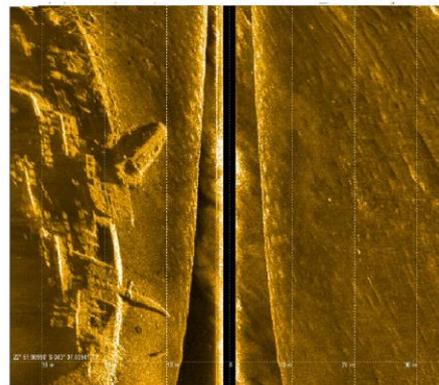
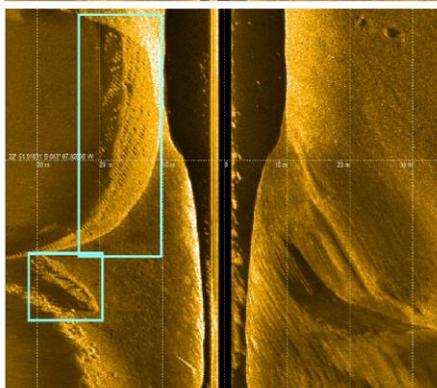
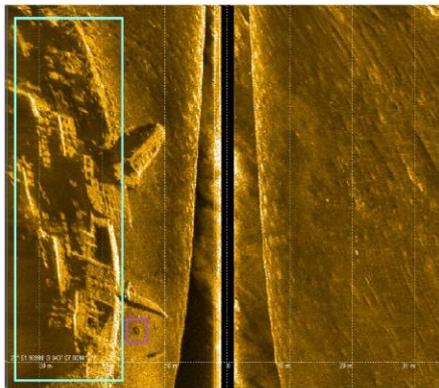
Figura 25: Imagens do sonograma “Naufração Furado” interpretado e não interpretado com sua localização em destaque no mapa regional e uma foto aérea. É possível não só ver a grande embarcação naufragada e alguns detalhes dela como o casco com diversos furos, como também uma outra embarcação menor e um pneu.
