Universidade Federal Fluminense
Instituto de Geociências
Departamento de Geologia e Geofísica

**UTILIZAÇÃO DE SONAR DE VARREDURA LATERAL PARA
MAPEAMENTO DE MACRODETRITOS NO PORTO DE
NITERÓI**

Trabalho apresentado ao curso de graduação em
Geofísica da Universidade Federal Fluminense como
parte da Disciplina de Projeto Final II e requisito
para a obtenção do diploma de Bacharel em Geofísica.

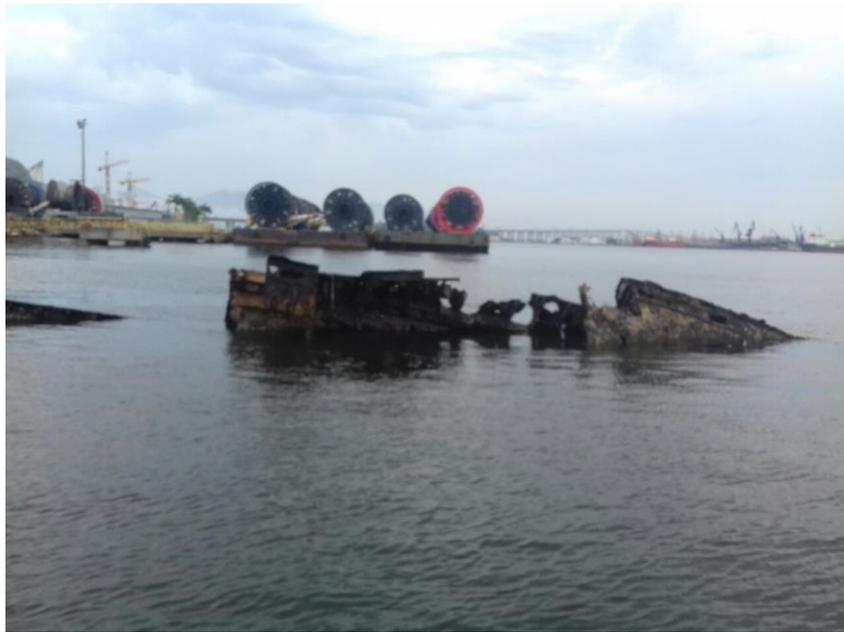
Figura 26: Foto tirado no campo identificando a parte que está em superfície do naufrágio identificado na Figura 25.

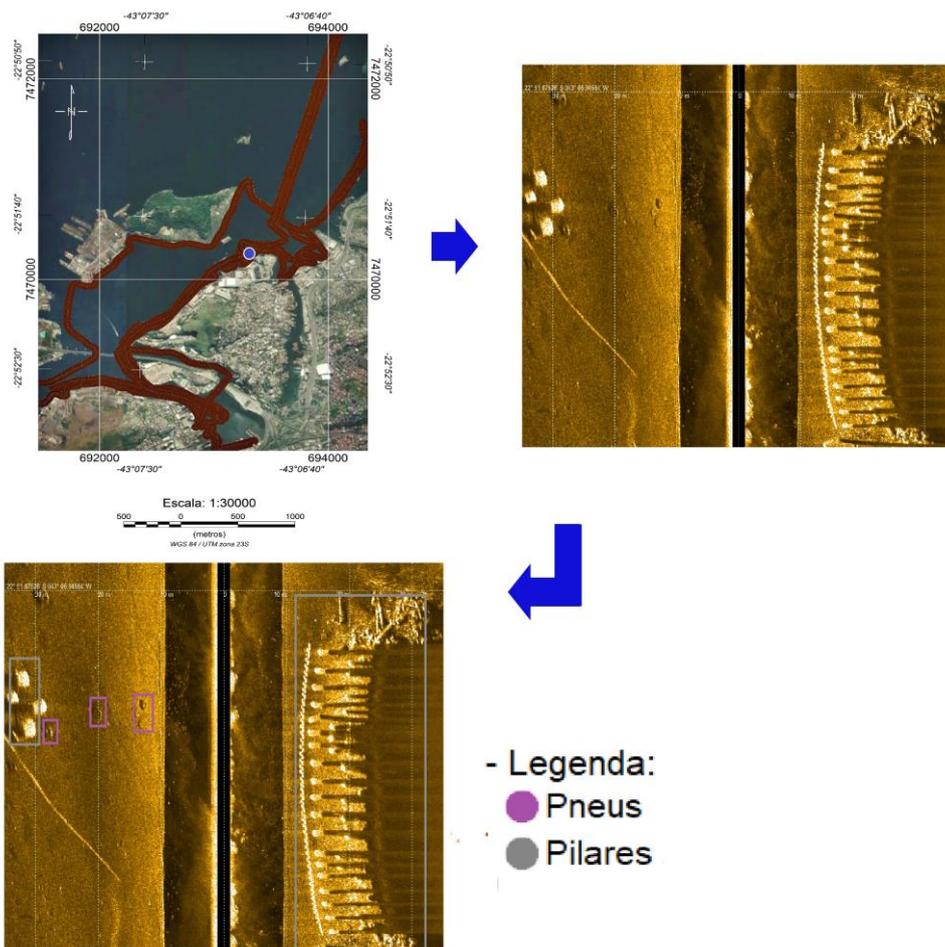
Figura 27: Imagens do sonograma “Pilares 1” interpretado e não interpretado com sua localização em destaque no mapa regional, sendo possível a identificação de pneus e pilares de estaqueamento.

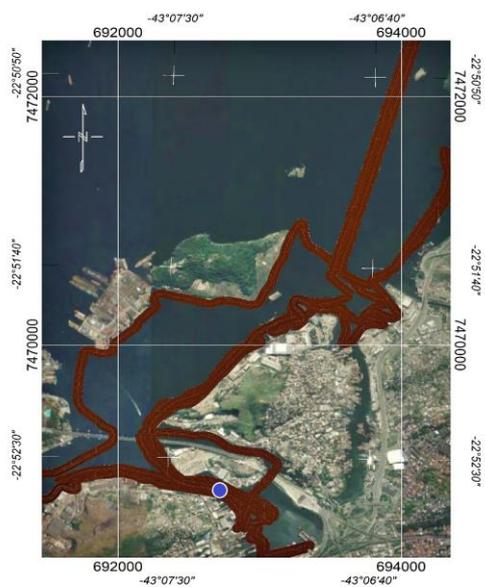
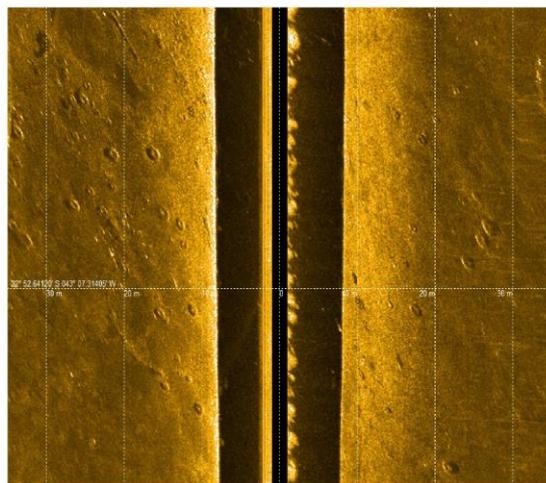
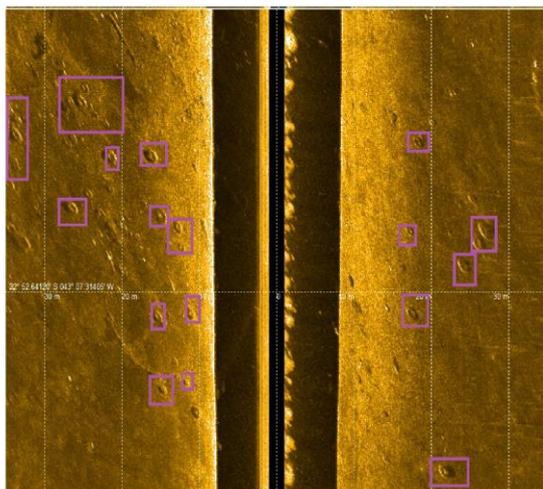
Figura 28: Imagens do sonograma “Pneus 1” interpretado e não interpretado com sua localização em destaque no mapa regional, sendo possível a identificação de diversos pneus.

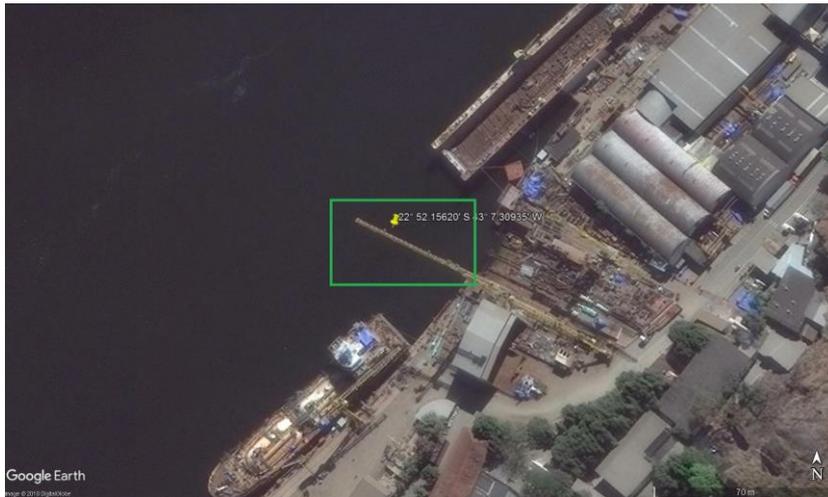
Figura 30: Imagem aérea obtida no GoogleEarth Pro, evidenciando a parte do trilho que está em superfície.

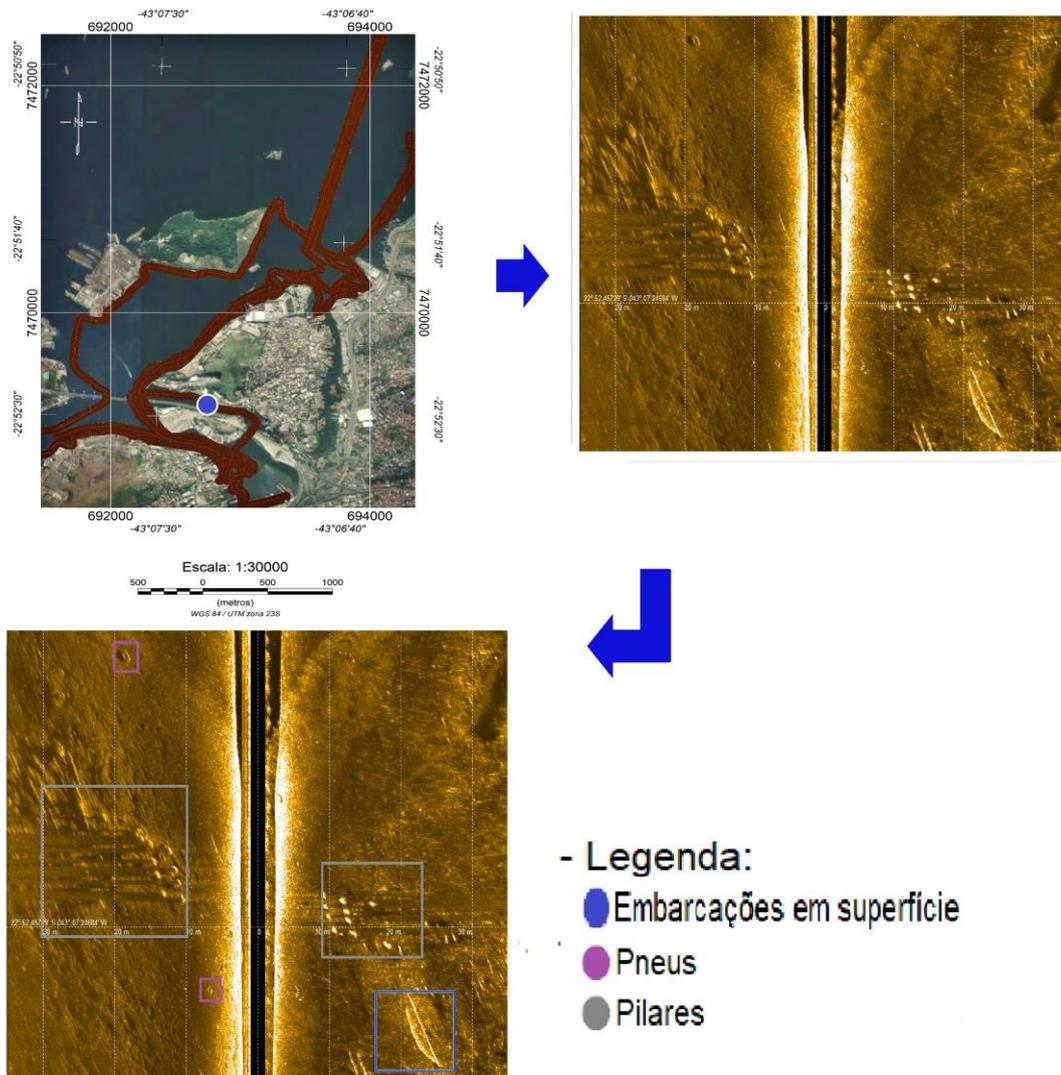
Figura 31: Imagens do sonagrama “Vigas Barco” interpretado e não interpretado com sua localização em destaque no mapa regional, sendo possível a identificação de pilares de estaqueamento e uma embarcação em superfície.

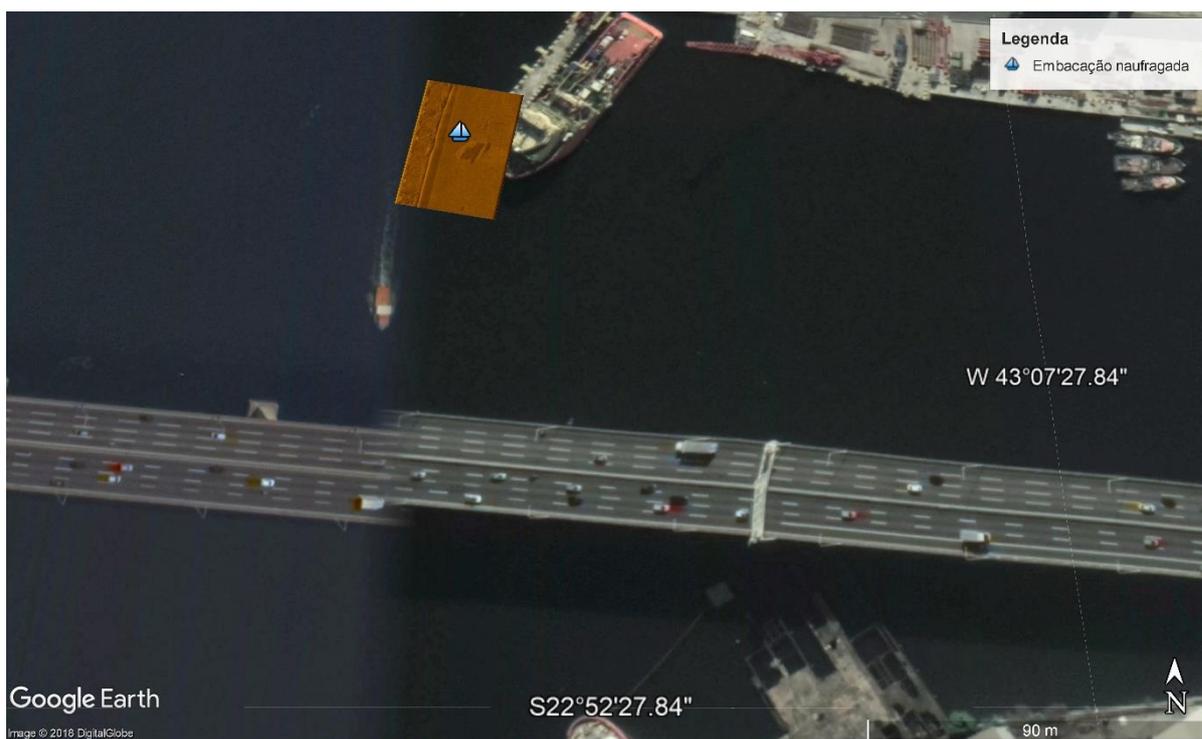
Figura 32: Figura gerada pelo GoogleEarth Pro com a linha de sonar sobreposta a imagem aérea evidenciando um dos naufrágios não mapeado pela carta náutica da Marinha.

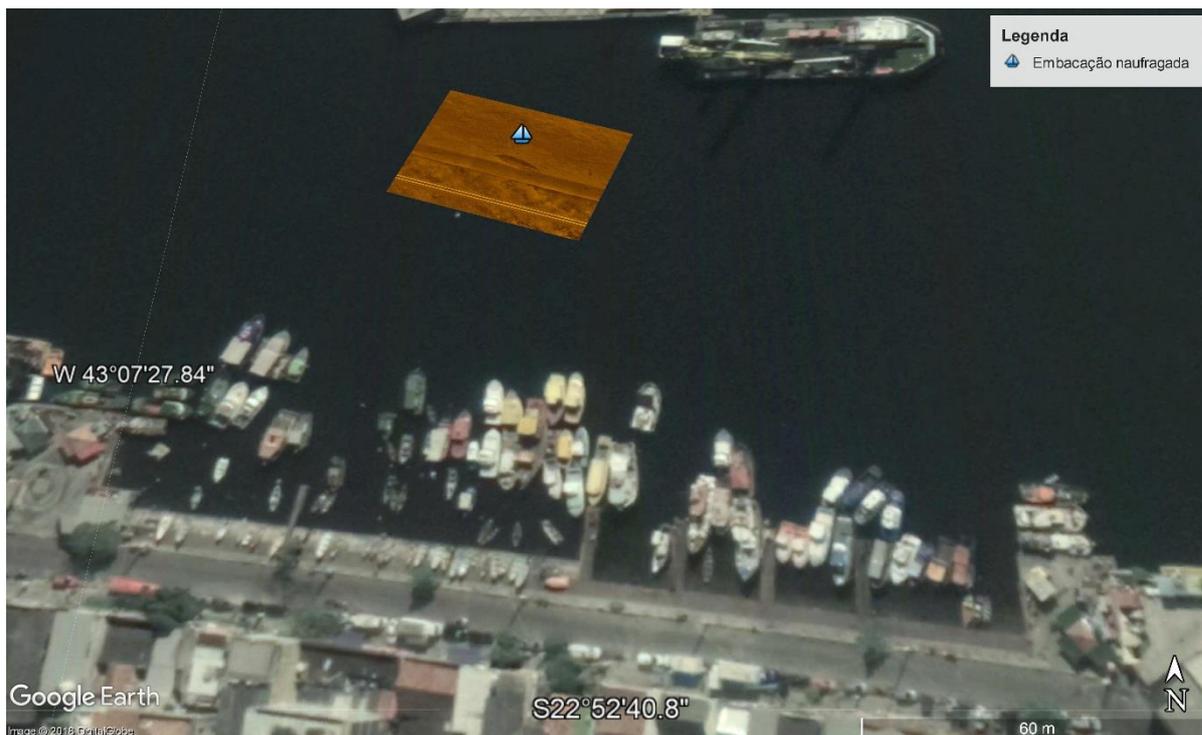
Figura 33: Figura gerada pelo GoogleEarth Pro com a linha de sonar sobreposta a imagem aérea evidenciando o segundo naufrágios não mapeado pela carta náutica da Marinha.

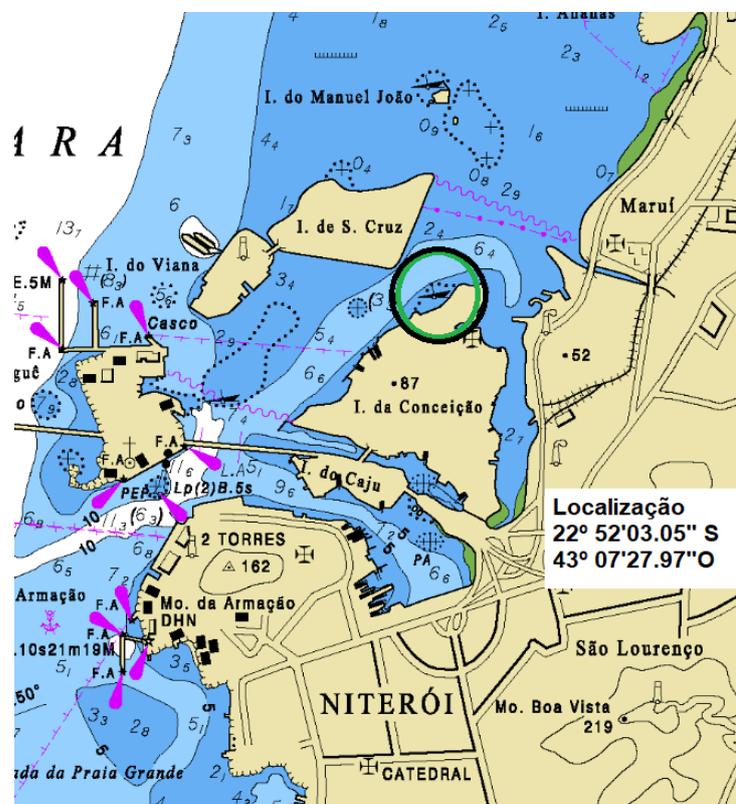
Figura 34: Carta náutica da Marinha em detalhe marcado região onde os naufrágios da carta coincidem com o levantamento feito nesse trabalho.

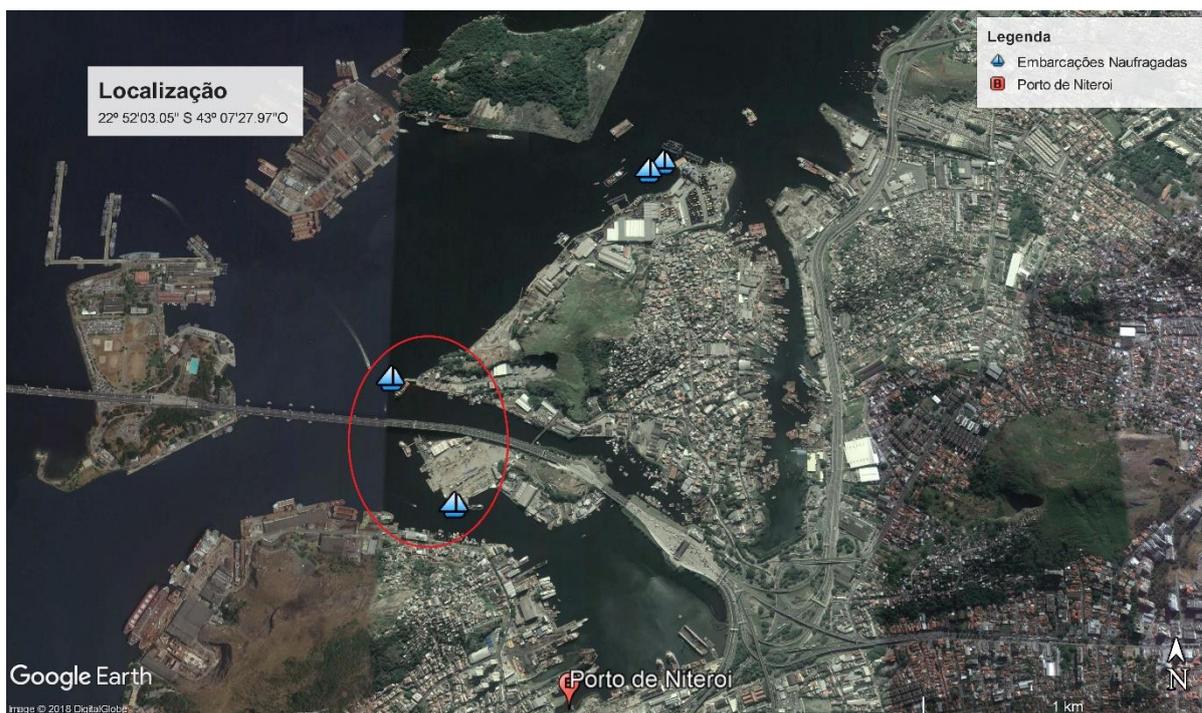
Figura 35: Mapa com a localização das embarcações naufragadas mapeadas por este trabalho, em detalhe as duas embarcações naufragadas que não constam na carta náutica da Marinha.

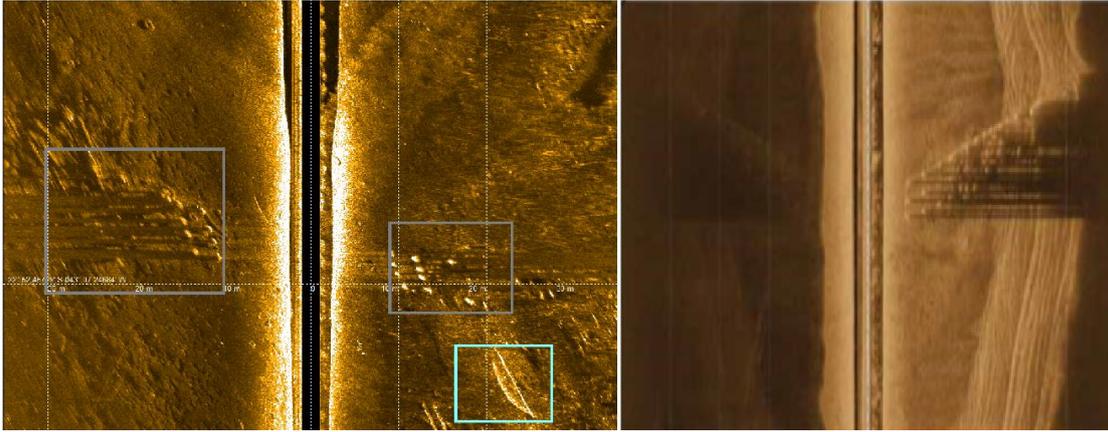
Figura 36: Imagem comparativa entre o Sonograma gerado por esse trabalho a esquerda e o sonograma modificado de Villena 2014 a direita, mostrando a eficiência do método de sonar para evidenciar pilares de estaqueamento.

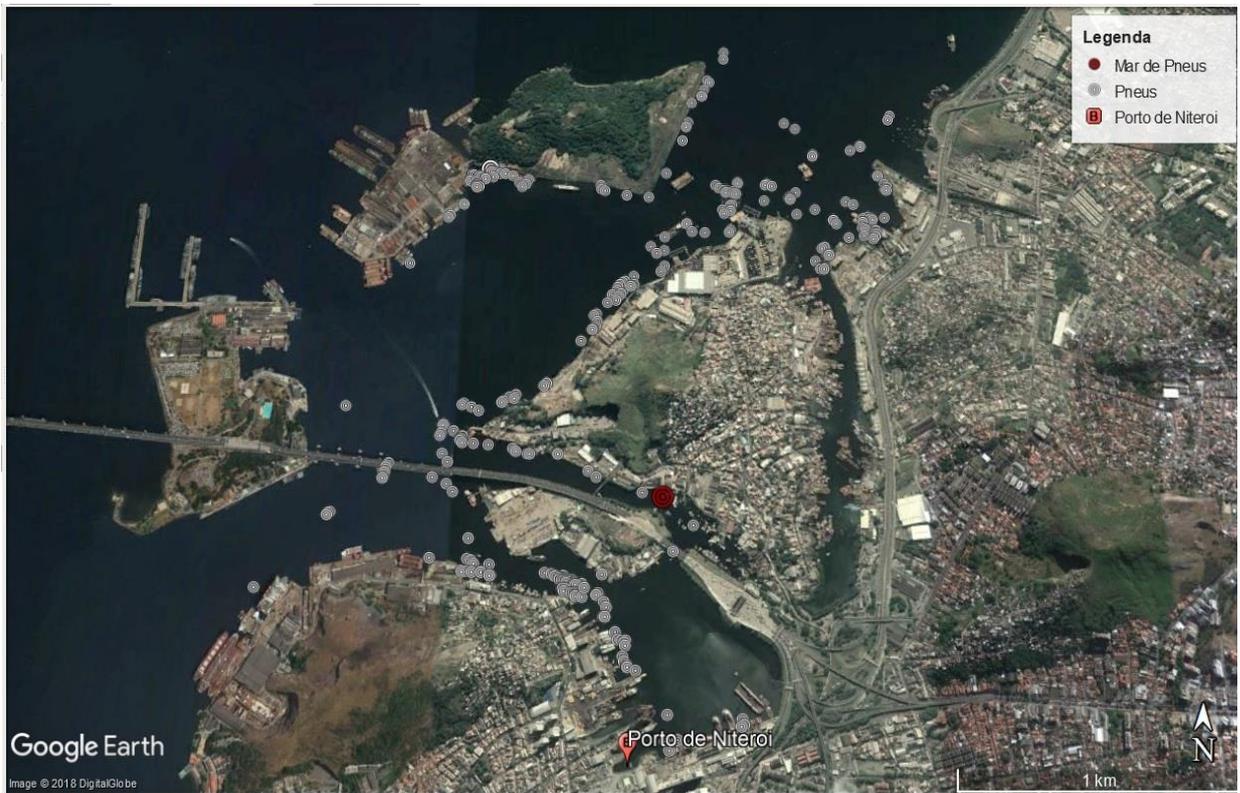
Figura 37: Mapa gerado com o GoogleEarth Pro como a localização de todos os pneus identificados pelo levantamento, além da localização do sonograma “Mar de Pneus” onde não foi possível quantificar os pneus.

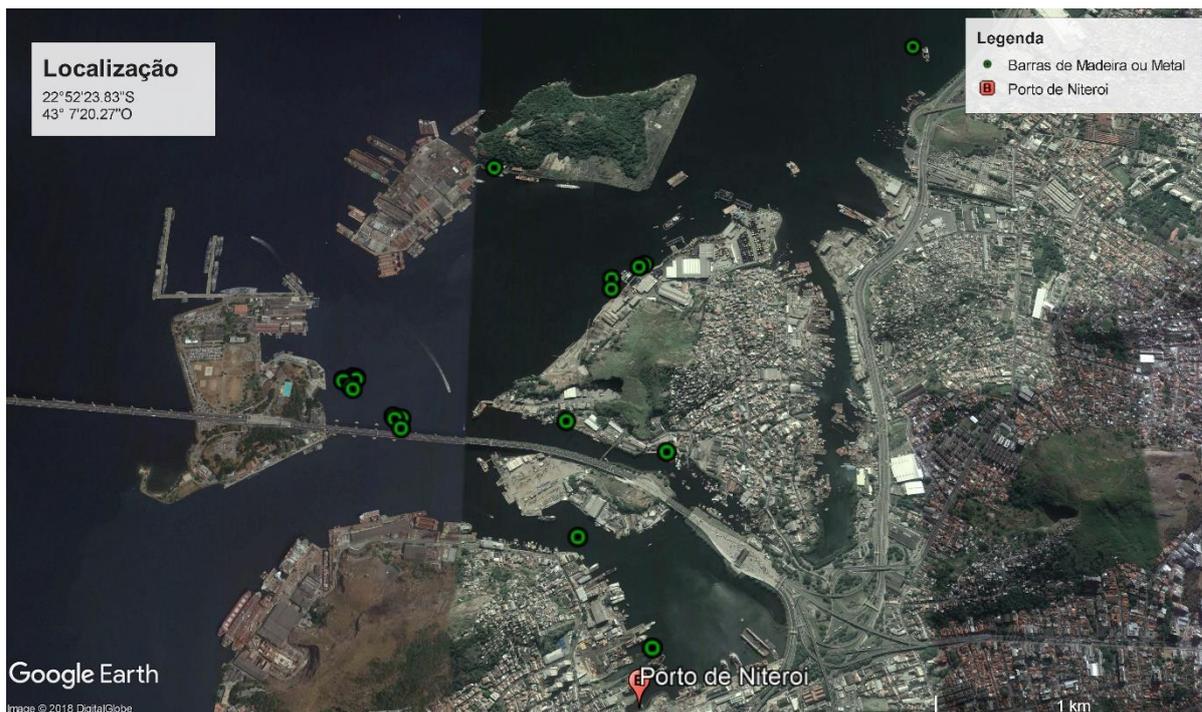
Figura 38: Mapa gerado com o GoogleEarth Pro como a localização de todas barras de madeira ou metal q foram identificados pelo levantamento.

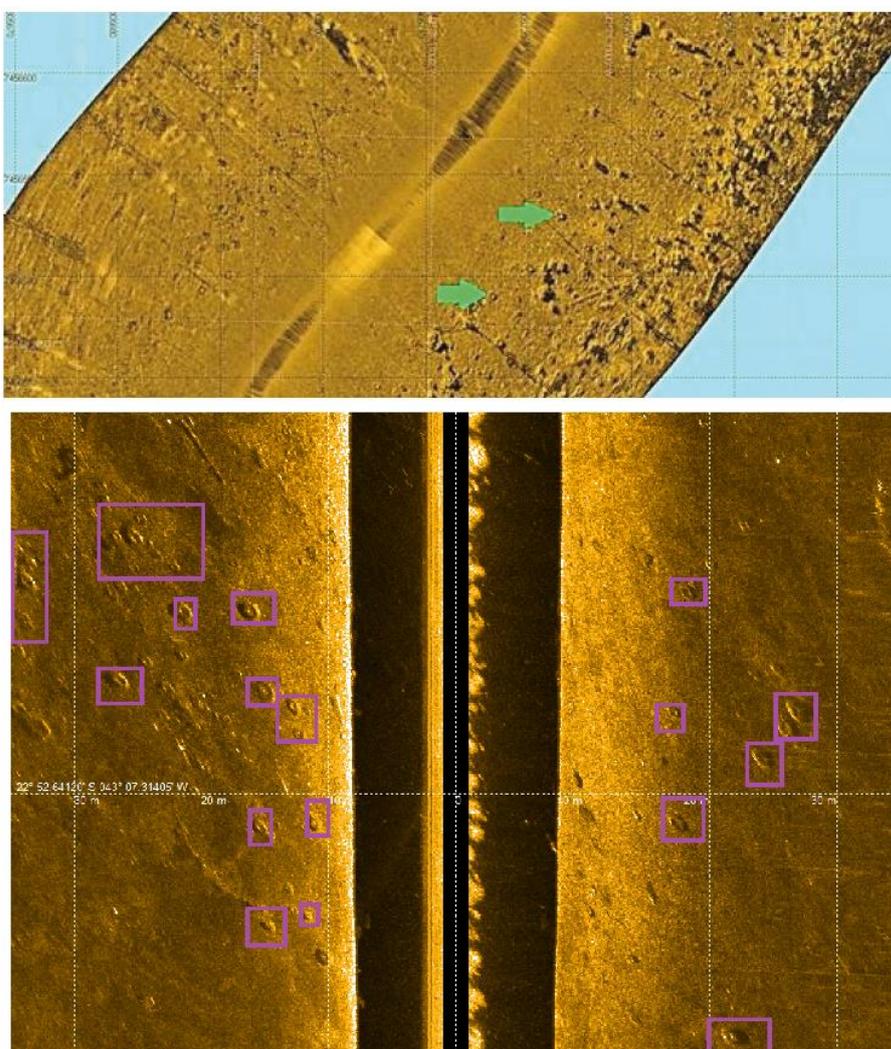
Figura 39: Imagem comparativa entre o sonograma com pneus modificado de Villena 2015 e o sonograma com pneus do presente trabalho.

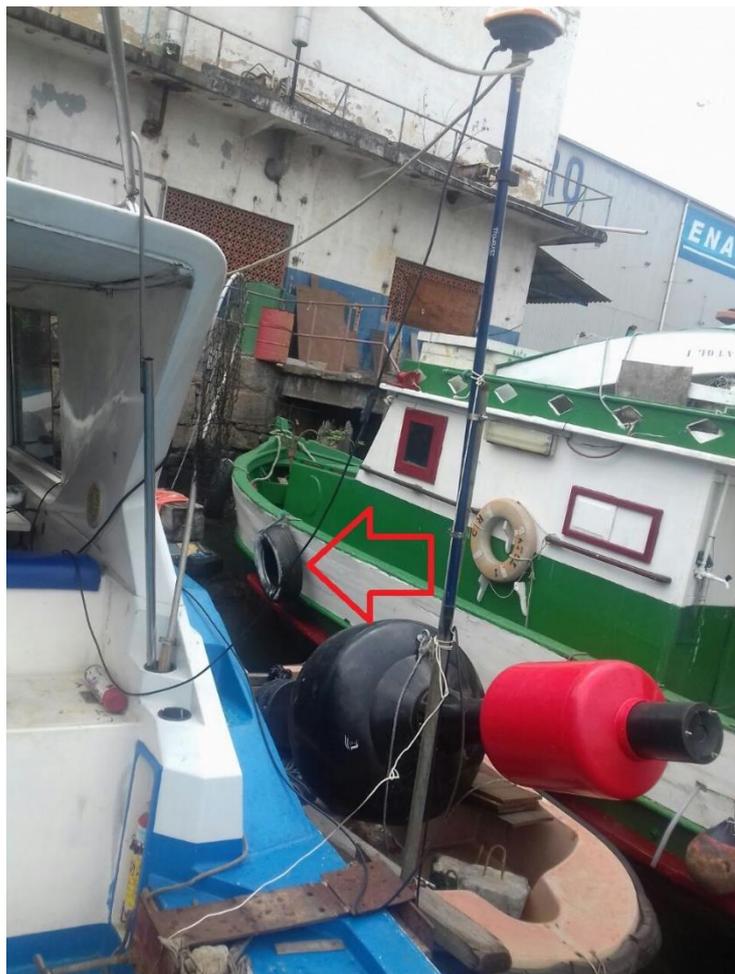
Figura 40: Foto tirada em campo mostrando em destaque um pneu sendo utilizado pela embarcação para fazer a defesa da mesma.

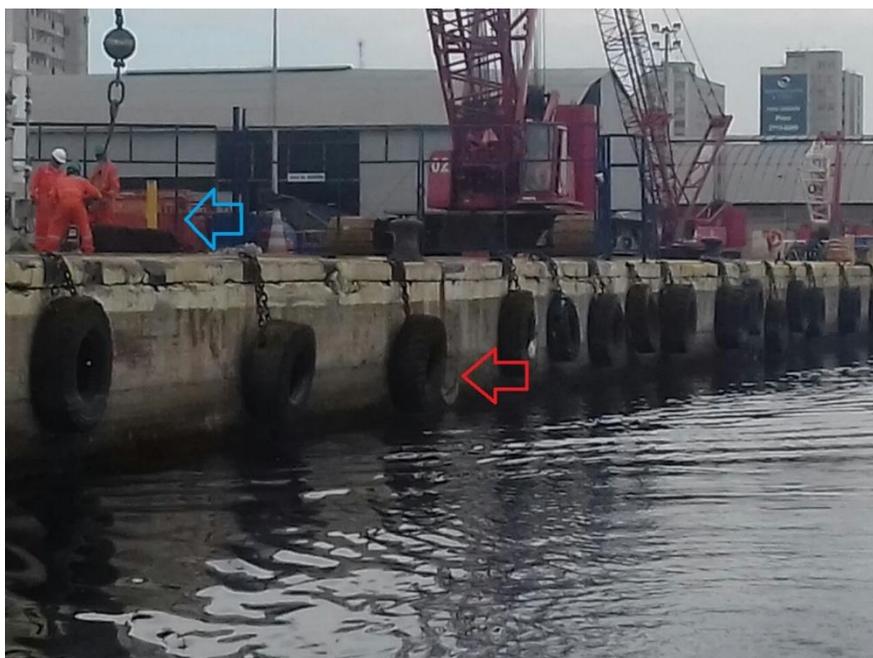
Figura 41: Foto tirado no campo de um dos atracadouros, destaque em vermelho pneu utilizado para a defesa do atracadouro e em azul, funcionários fazendo a substituição de um pneu que se despreendeu.

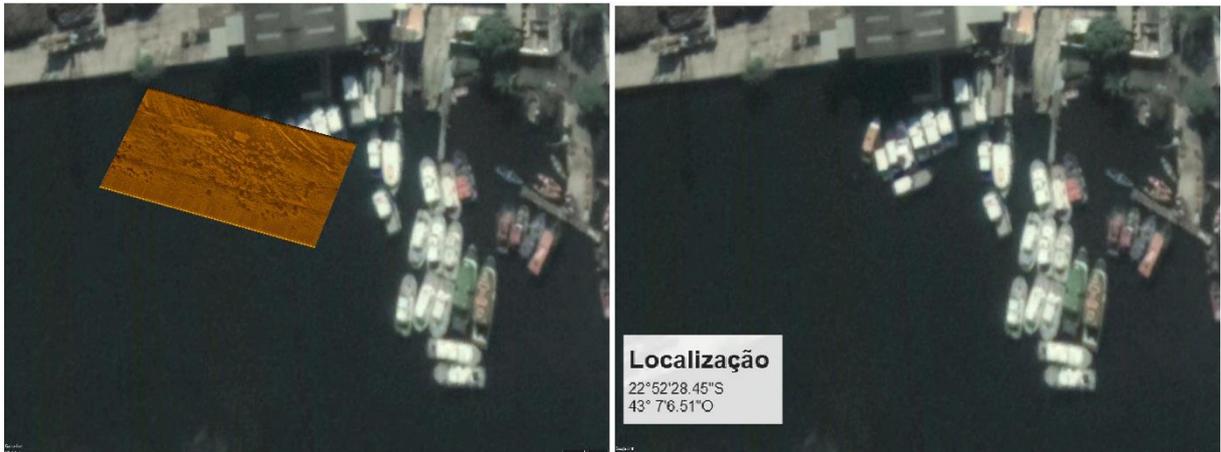
Figura 42: Imagens geradas com o GoogleEarth Pro da área onde se identificou a feição “Mar de Pneus”, na imagem da esquerda o sonargrama sobreposto evidenciando as dimensões da feição.

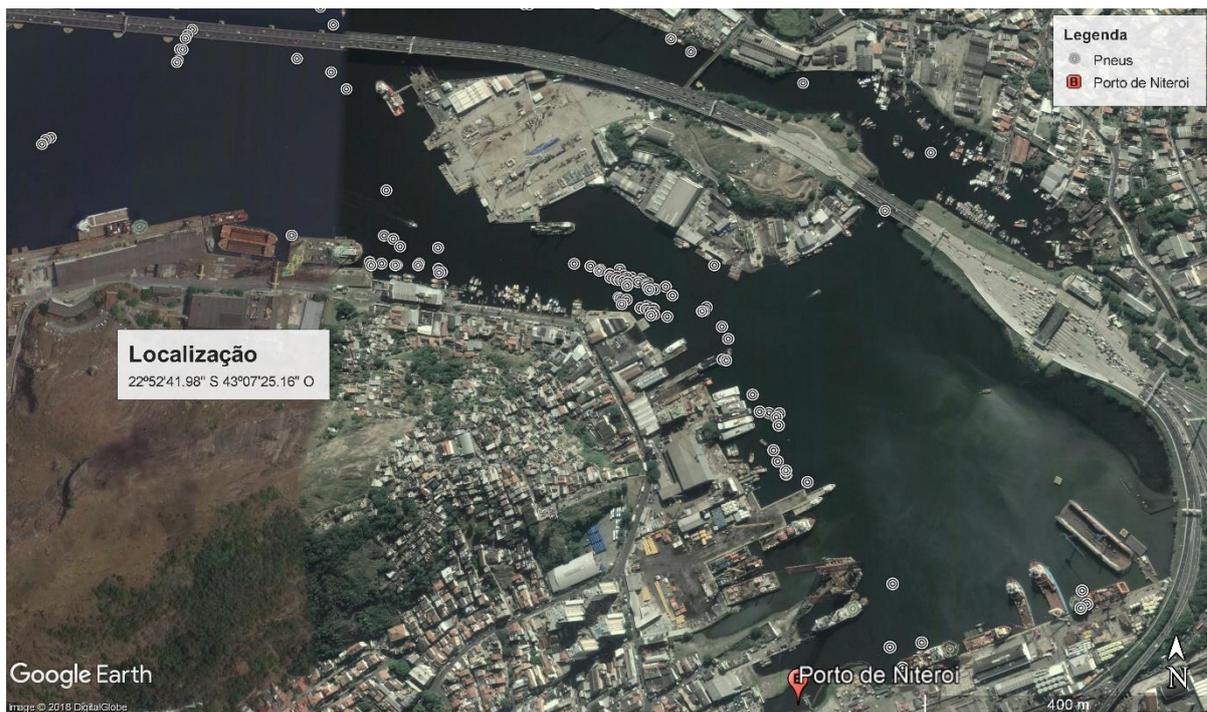
Figura 43: Mapa gerado com o GoogleEarth Pro com um recorte regional com a localização dos os pneus identificados pelo levantamento.

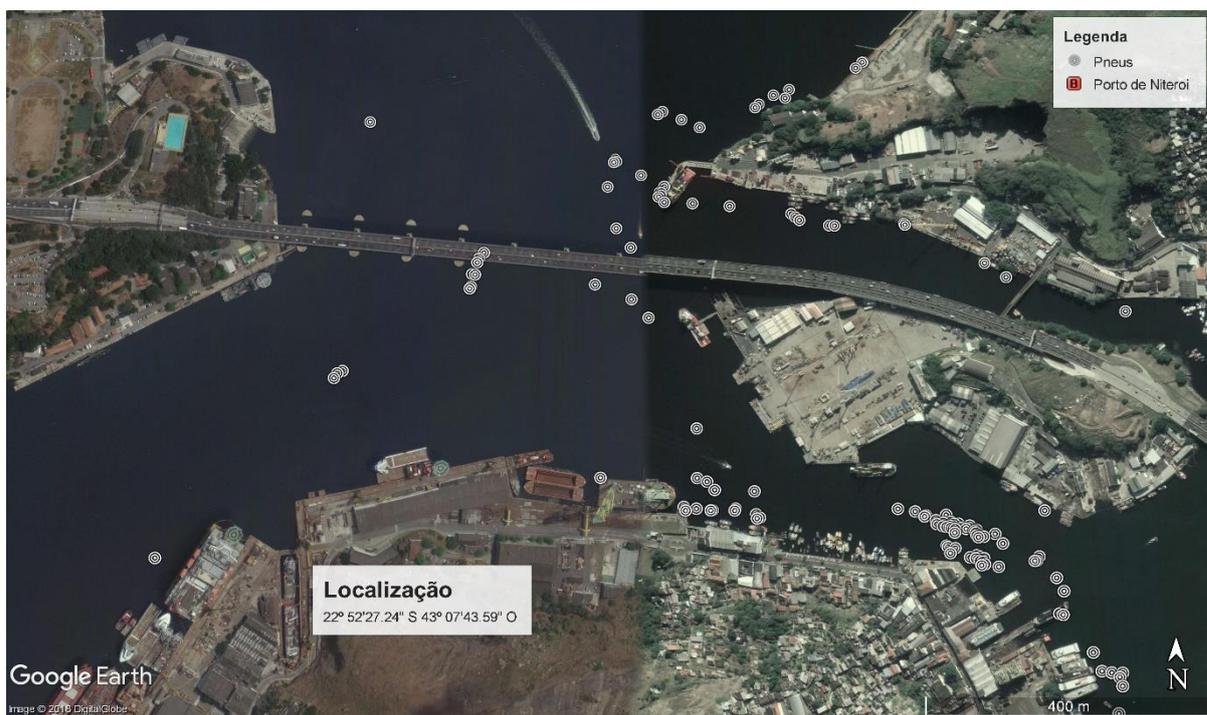
Figura 44: Mapa gerado com o GoogleEarth Pro com um recorte regional com a localização dos os pneus identificados pelo levantamento.

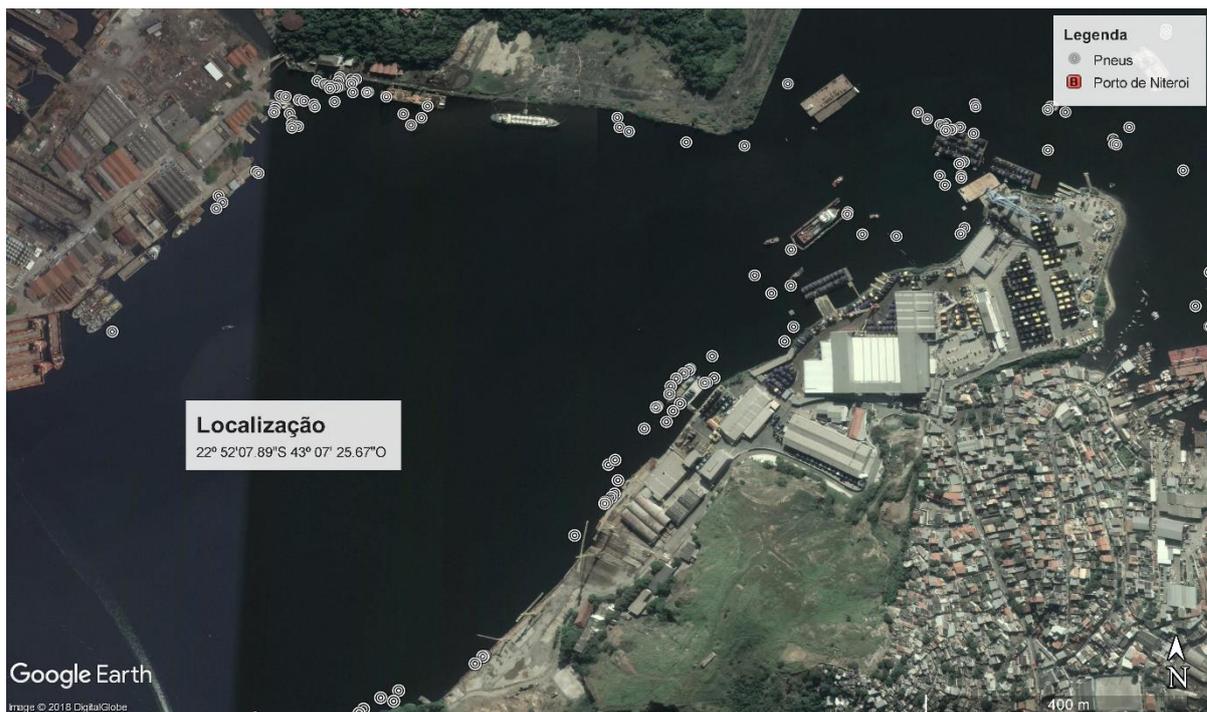
Figura 45: Mapa gerado com o GoogleEarth Pro com um recorte regional com a localização dos os pneus identificados pelo levantamento.

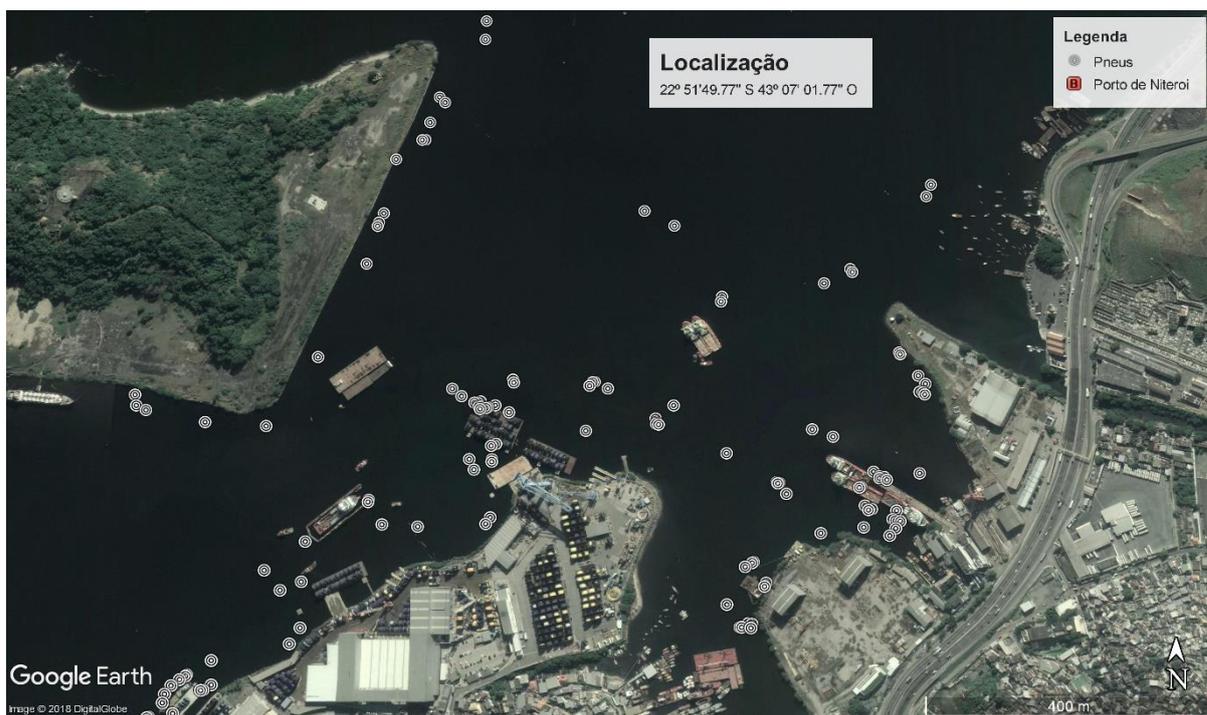
Figura 46: Mapa gerado com o GoogleEarth Pro com um recorte regional com a localização dos os pneus identificados pelo levantamento.

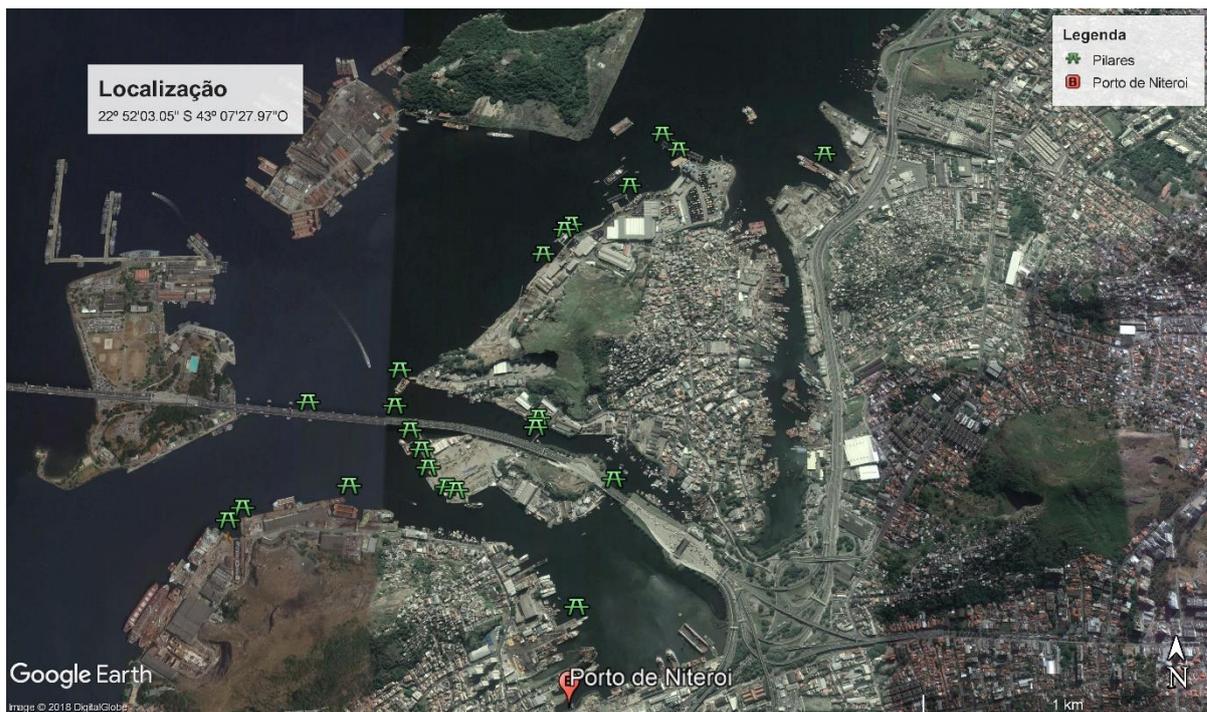
Figura 47: Mapa gerado com o GoogleEarth Pro com a localização dos pilares de estaqueamento identificados pelo levantamento.

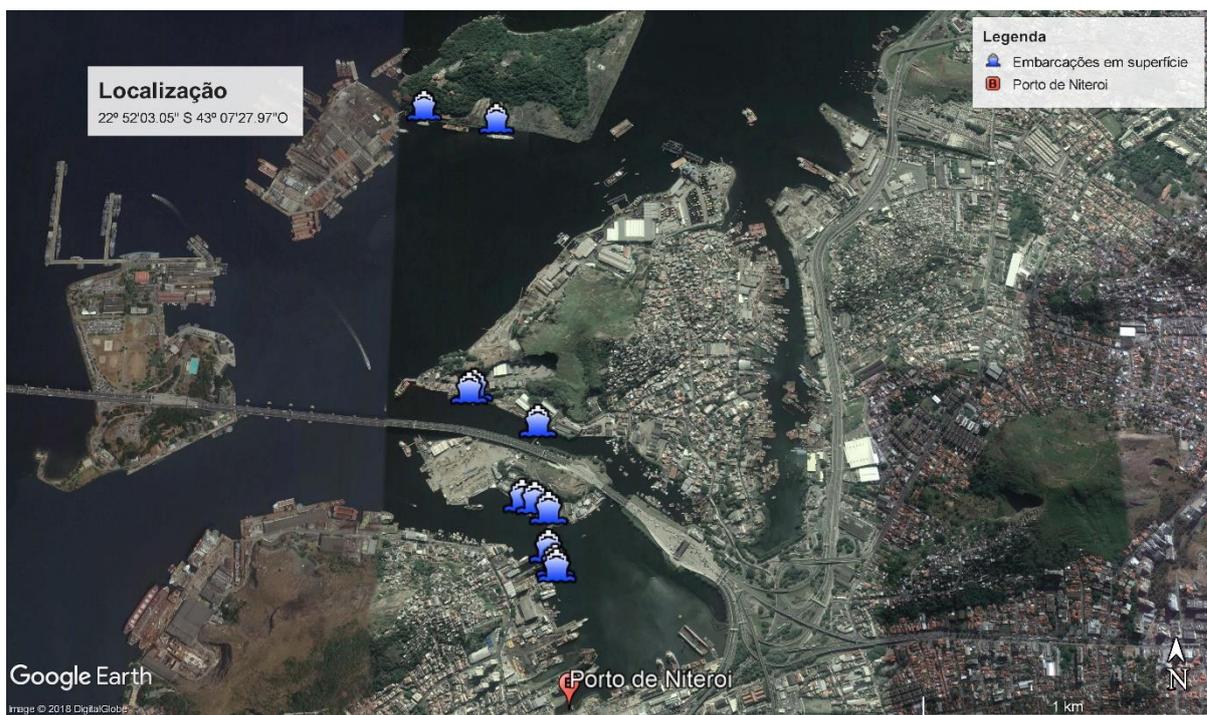
Figura 48: Mapa gerado com o GoogleEarth Pro com a localização das embarcações em superfície identificados pelo levantamento.

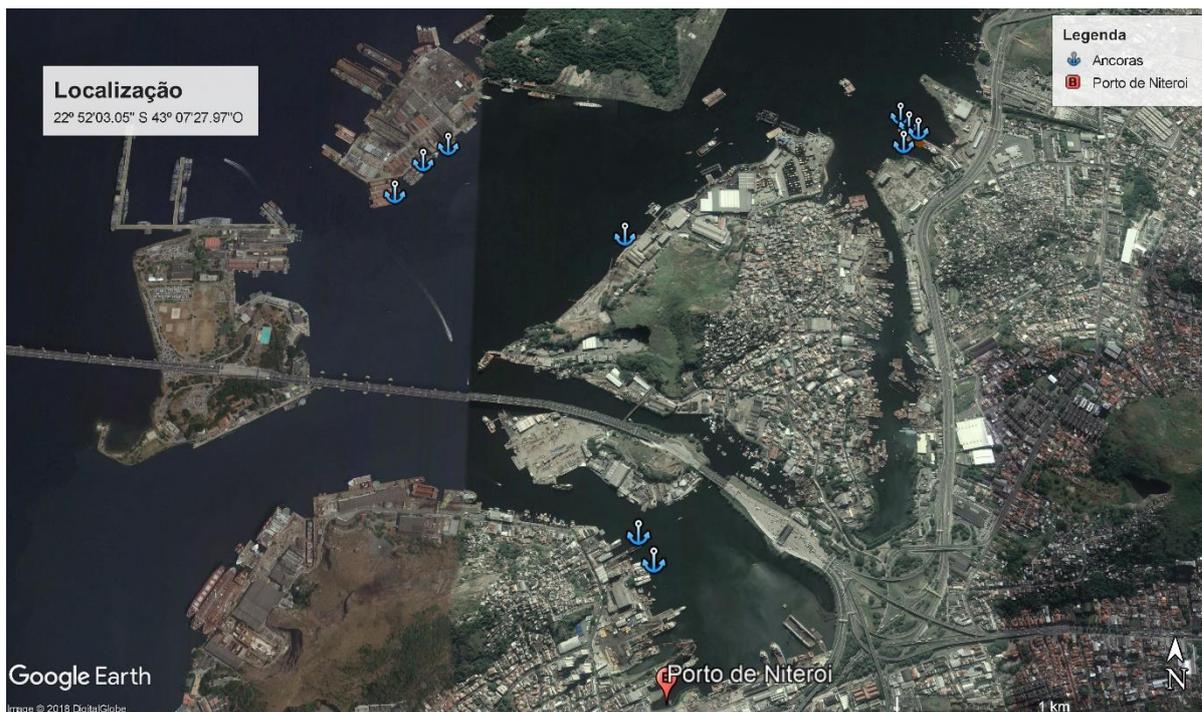
Figura 49: Mapa gerado com o GoogleEarth Pro com a localização das âncoras identificadas pelo levantamento.

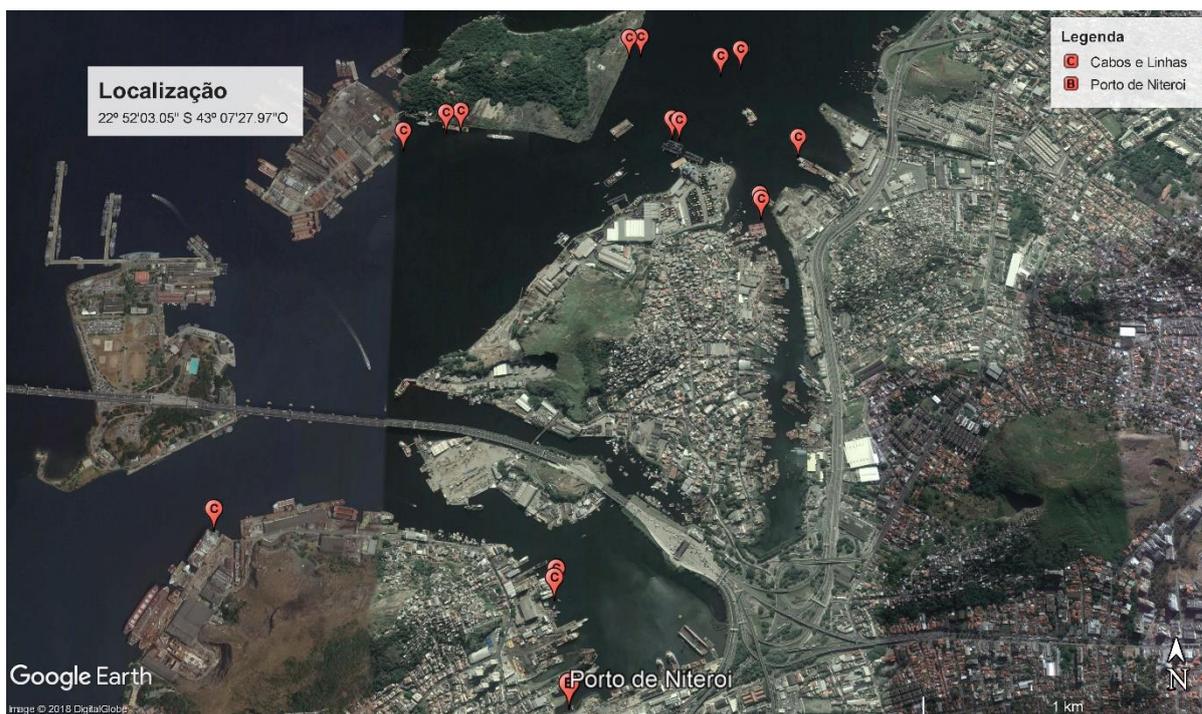
Figura 50: Mapa gerado com o GoogleEarth Pro com a localização dos cabos e linhas identificadas pelo levantamento.

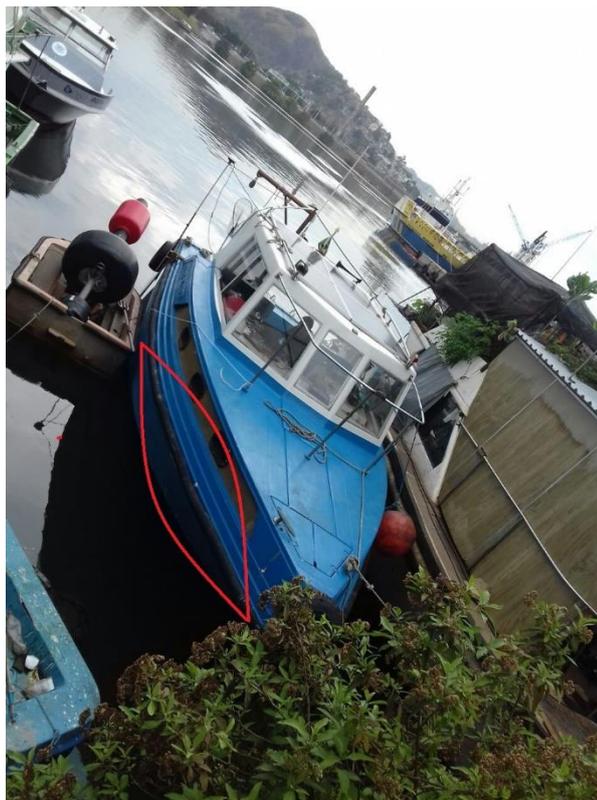
Figura 51: Foto da embarcação utilizada no campo, em destaque a lateral emborrachada para a defesa dispensando o uso de pneus.
